**APLICACIÓN DEL PROCESO ERW PARA LA FABRICACIÓN DE TUBERÍA  
PARA AMBIENTE AMARGO**

**MONOGRAFÍA**

**EN OPCION COMO ESPECIALISTA EN TECNOLOGÍA  
DE LA SOLDADURA INDUSTRIAL**

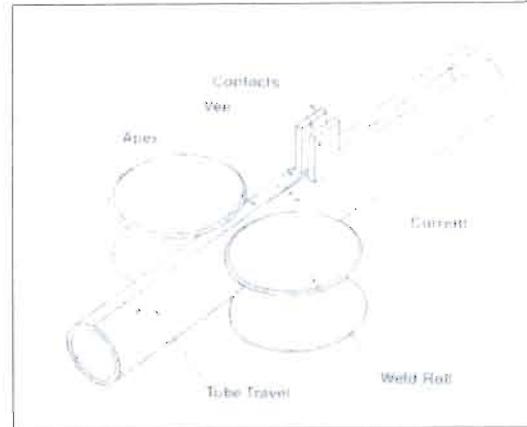
Fig. 3.1 Soldadura de Contactos

Hay dos tipos de soldadoras de uso común actualmente. Pueden describirse como soldadura de contacto (Fig. 3.1) y soldadura de inducción (Fig. 3.2). La soldadoras originales eran de frecuencia baja (normalmente 150 a 900 hertz) usando electrodos tipo rueda.

Las soldaduras de contacto de ahora son usualmente de alta frecuencia (200 a 400 KHz) y producen un HAZ muy angosto. Estas son unidades muy eficientes y tienen entradas de poder de 300 a 600KW o aun más altos. Dependiendo del grado del material y el espesor, la velocidad de la soldadura puede variar de menos de 100Ft/min. a varios de cientos de Ft/min.

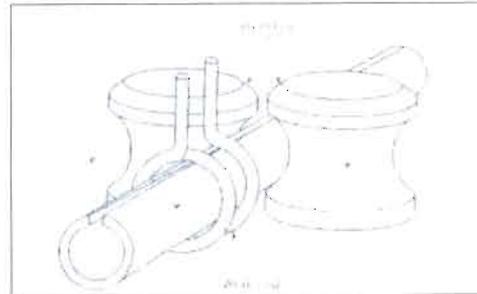
Fig. 3.2 Soldadura por inducción

Las soldaduras de inducción son también eficientes, de alta frecuencia, unidades de alto poder que producen un HAZ angosto. El diámetro interno de la bobina de inducción es usualmente menor una pulgada que el diámetro externo del tubo a soldarse.

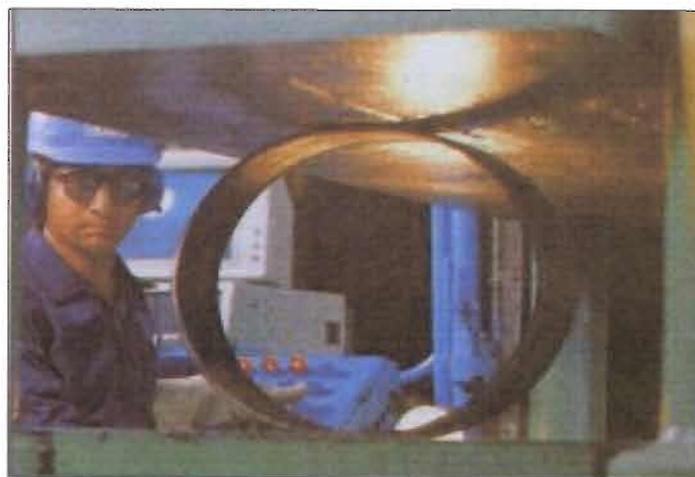
Fig. 6.1 Prueba de Aplastamiento

El inspector procede a realizar la prueba de aplastamiento en las probetas como se muestra en la Fig. 6.1. El objetivo de la misma, es evaluar la calidad de la soldadura y el material (cuerpo del tubo) con respecto a parámetros de resistencia y defectos que pueda traer el tubo, teniendo como tolerancia nominal  $2/3$  del diámetro del tubo para inspección de soldadura y  $1/3$  del diámetro para la inspección del material.

La prueba inicia cuando el inspector coloca la probeta en la prensa de aplastamiento, acomoda la costura a  $0^\circ$  ó a  $90^\circ$  y sube la prensa hidráulica. Después del aplastamiento inspecciona la probeta para verificar la calidad del material o de la soldadura. Una vez terminada la prueba de aplastamiento, el tubo pasa a la prensa enderezadora.

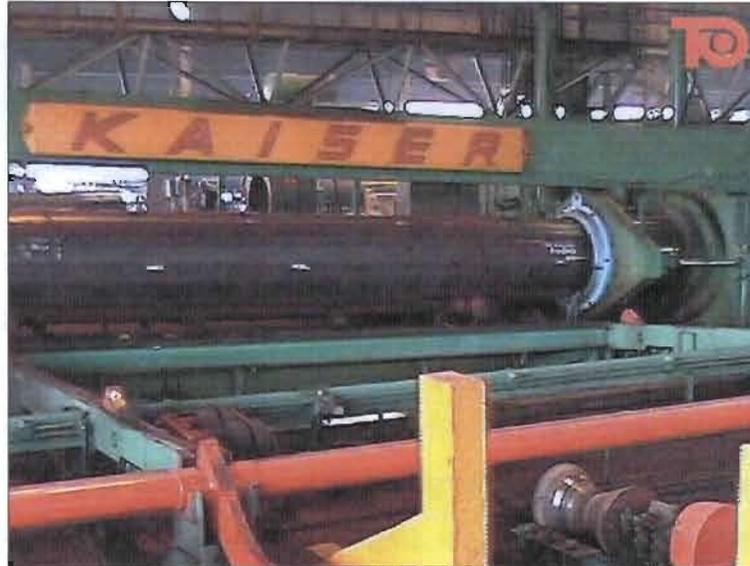
Fig. 6.2 Prueba Hidrostática

El objetivo de la prueba es comprobar que el tubo no presente ningún tipo de defectos, tales como fugas, pandeos y roturas en la soldadura o cuerpo del tubo. La prueba consiste en aplicar presión mediante agua en la pared interior del tubo, la tubería es sellada en las dos bocas o extremos por unos conos para aplicar la presión, dicha presión varía según el diámetro, espesor y grado de acero de la tubería. Para cada prueba hidrostática efectuada, la presión aplicada se mantiene durante un tiempo mínimo de 10 segundos, según el Instituto Americano del Petróleo (API). El 100% de la tubería es probada hidrostáticamente.

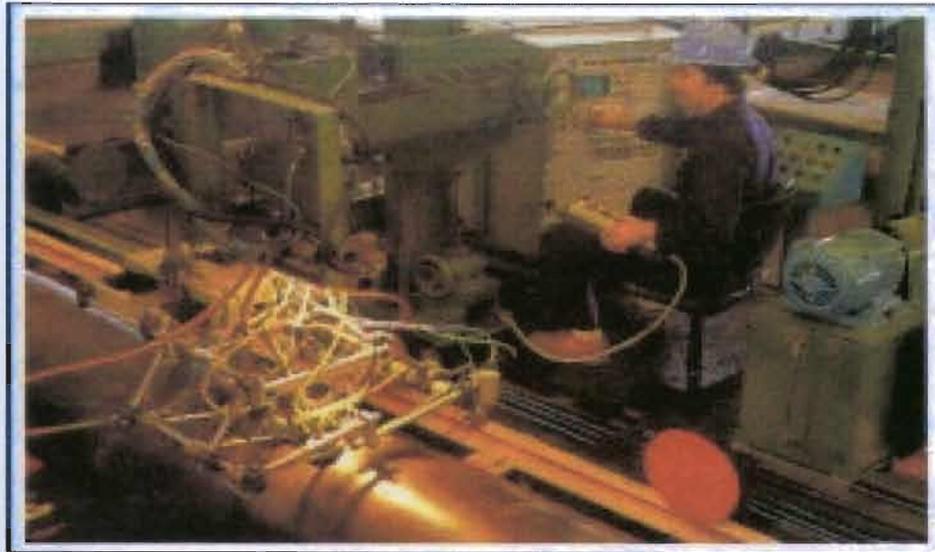
Fig. 6.3 Ultrasonido

Se realiza la inspección de ultrasonido al 100% de los tubos que salen de la prueba hidrostática, con el objetivo de verificar la integridad de la unión y/o material del tubo. El equipo ultrasónico funciona por medio de ondas de sonido de alta frecuencia como se muestra en la Fig. 6.3.

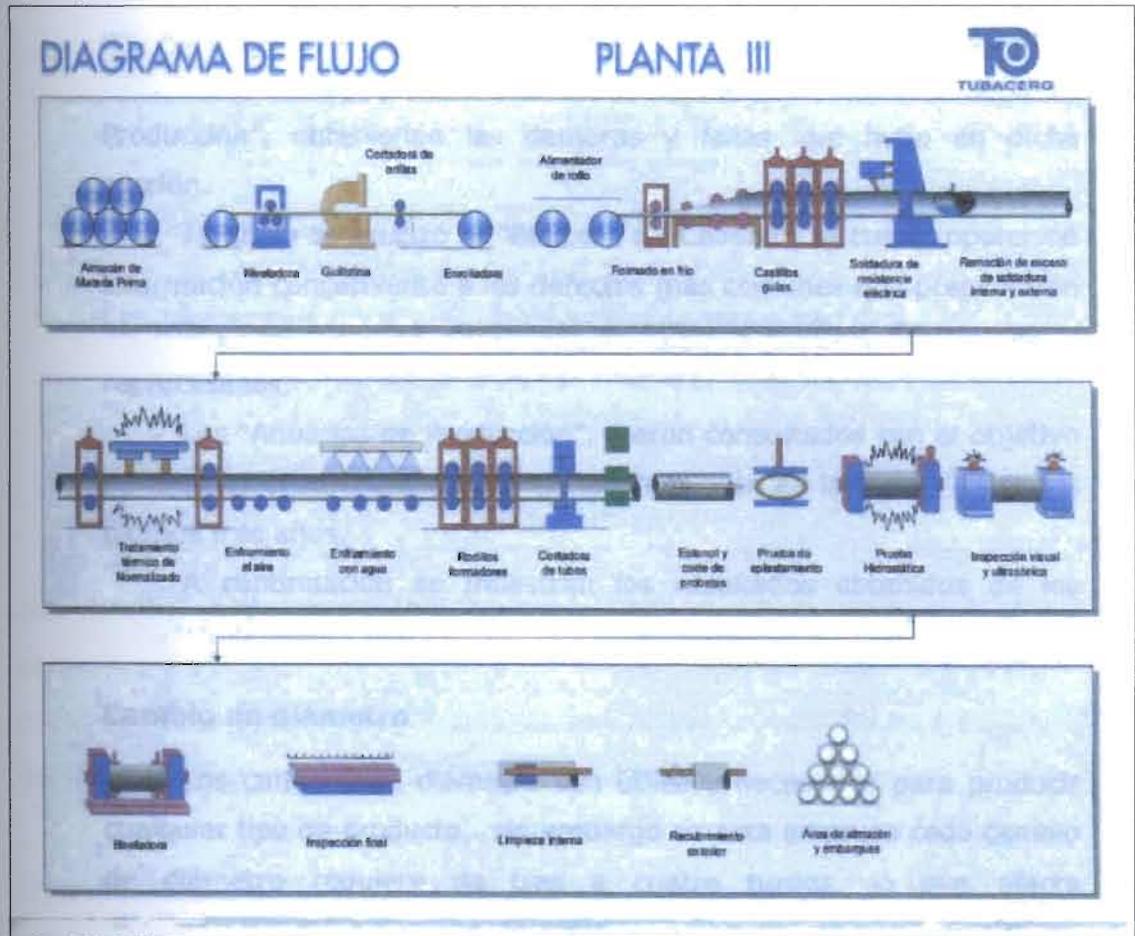
Fig. 6.4 Diagrama de Flujo del Proceso

A continuación se anexa un diagrama de flujo del proceso productivo.

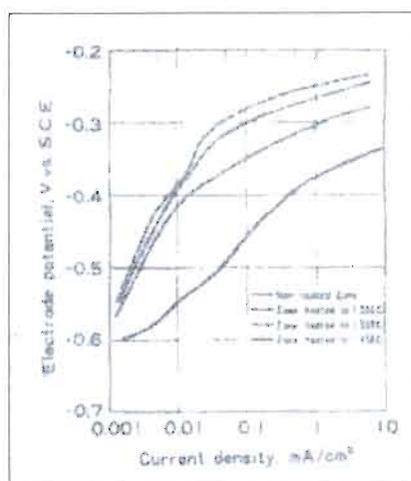
Fig. 9.1 Curvas de polarización anódica de el HAZ para 1250, 1350 y 1450°C de la probeta C en una solución de 3% NaCl a temperatura controlada.

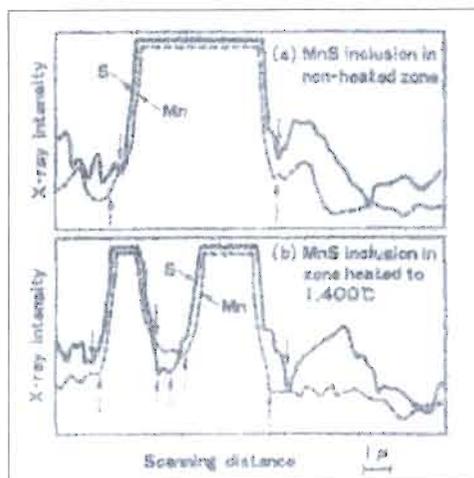
Fig. 9.2 Resultados analíticos del contenido de Mn y S en las inclusiones de MnS obtenido con EPMA en HAZ a 1450°C y en la zona no calentada.

Las formas de las inclusiones de MnS en la zona calentada a 1450°C se hacen más circulares. En las curvas de intensidad de los Rayos X de la zona no calentada medida con EPMA, la intensidad de los Rayo X de Mn y S fueron incrementados casi la misma posición. En contraste, el aumento en la intensidad de los Rayos X de S en la zona calentada ocurre antes que el aumento de intensidad de los Rayos X de Mn (Fig. 9.2). Esto muestra que la parte de S enriquecido fue formado en la matriz alrededor de las inclusiones de MnS en la probeta calentada a 1450°C de la misma forma como en la soldadura.

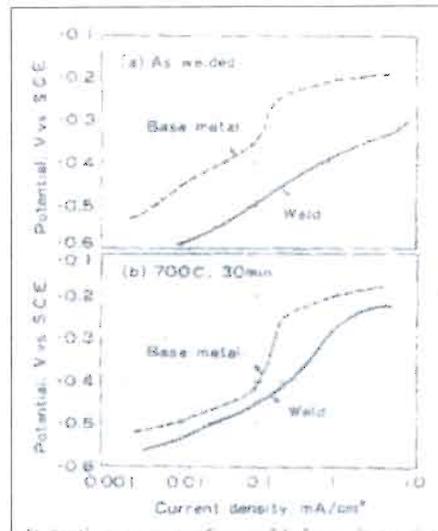
Fig. 9.3 Curvas de polarización de la probeta soldada (a), la probeta tratada térmicamente a 700°C por 30min (b) en una solución de 3% NaCl a temperatura controlada.

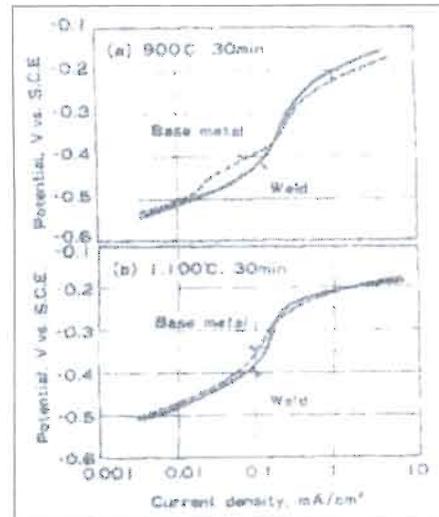
Fig. 9.4 Curvas de polarización anódica de probeta tratada térmicamente a 900°C por 30min (a) y probeta tratada térmicamente a 1100°C por 30min (b), en solución de 3% NaCl a temperatura controlada

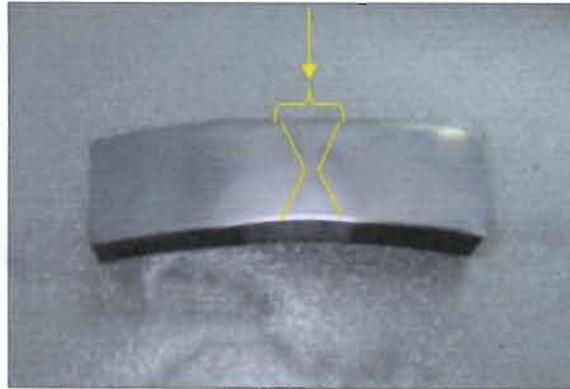
Cono afectado por el calor

Fig. 9.5 Probeta de un tubo ERW sin normalizado

En estas fotos se puede observar que con un normalizado de 18 segundos se evita que se forme la macro celda por la diferencia de potencia, se eliminan la alta susceptibilidad a la corrosión en las inclusiones de MnS, se eliminan esfuerzos residuales, así como restituirle las propiedades estructurales del acero.

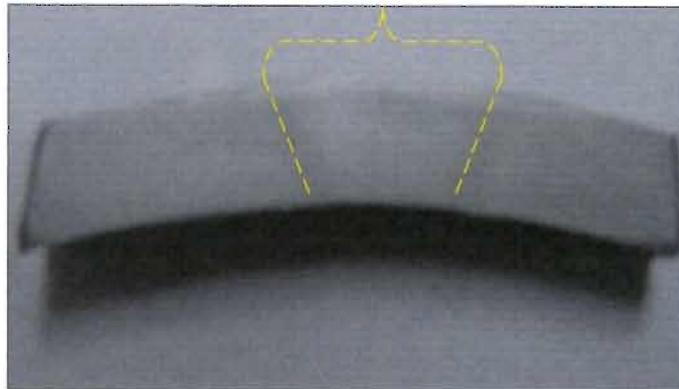
Área de Normalizado

Fig. 9.6 Probeta de un tubo ERW con normalizado

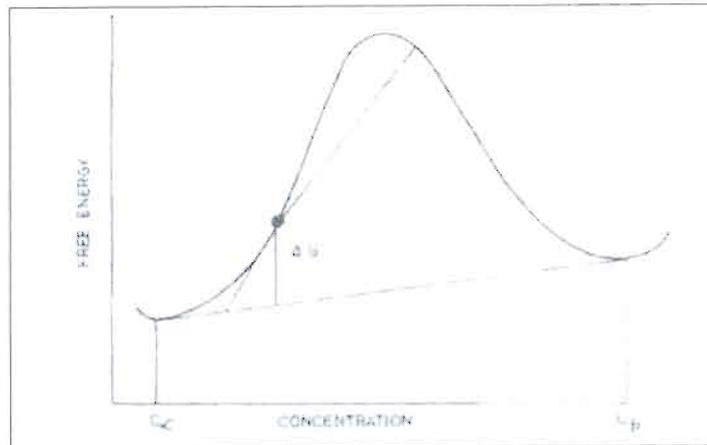
Fig. 10.1 Energía libre vs curva de composición para mostrar los cambios de la energía libre durante la descomposición de una composición de una solución dada

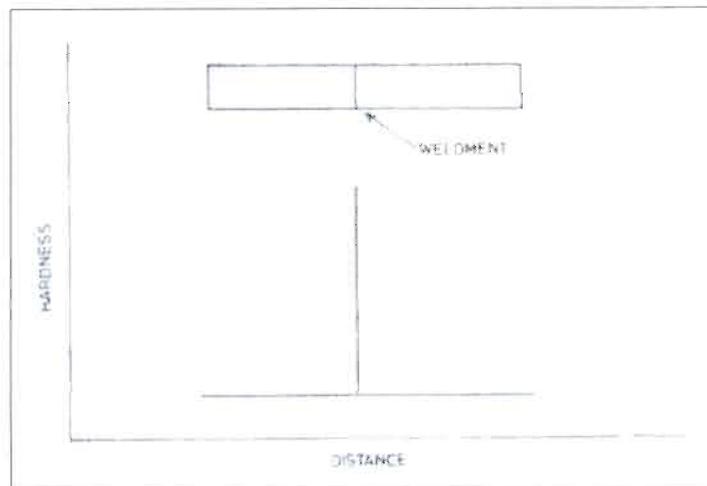
Fig. 10.2 Perfil de dureza vs distancia para soldadura donde la difusión no ocurre durante la soldadura y el enfriamiento subsecuente.

Para la función mostrada en la Fig. 10.2,  $\nabla f(H)$  tiende al infinito haciendo la energía del sistema infinita y entonces la soldadura sería instantáneamente descompuesta en grietas para bajar su energía. Cuando  $R=0$ , implicando que no hay gradiente, la soldadura no mostrara grietas. Sin embargo, esto no es esencial para la condición,  $R=0$ , para lograr evitar el agrietamiento en frío de la soldadura. La soldadura teniendo valores de  $R$  finitos puede no agrietarse, en aceros usados para hacer tubos, ya que son tenaces y dúctiles, y el agrietamiento en frío asociado con bajo  $\nabla f(H)$  puede retardarse fácilmente. Esto es análogo para las reacciones de estado sólido donde el cambio de energía libre puede ser negativo y finito. Aún bajo estas condiciones no ocurre descomposición porque el reactivo puede ser metaestable, por ejemplo la martensita en los aceros. Para coordinar el sistema tal como lo definen en la Fig. 10.3, la relación dada en la ecuación (2) puede ser extendida a:

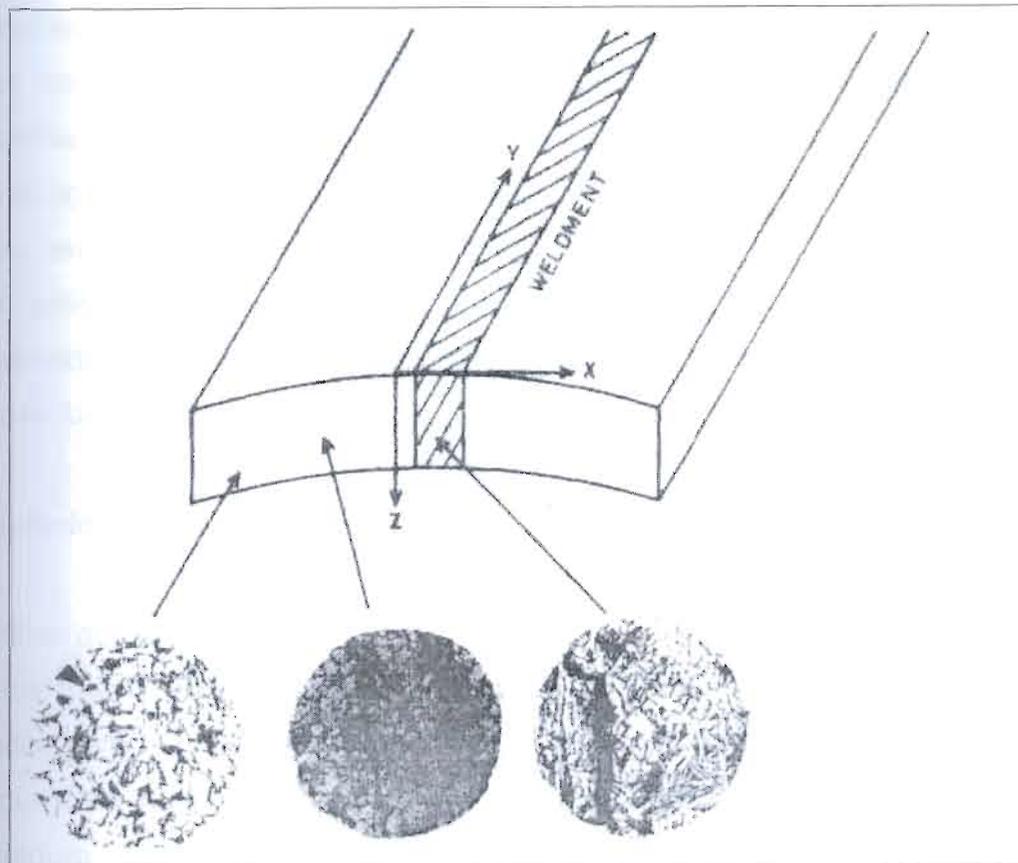
Fig. 10.3 Croquis de parte de la soldadura de un tubo ERW. Micrografías han sido insertadas para mostrar los cambios en la micro-estructura y las grietas de soldadura.

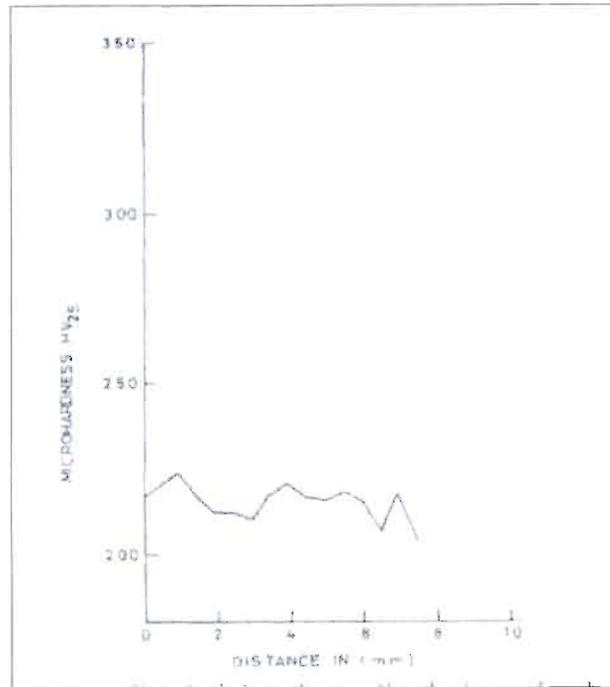
Fig. 10.5 Perfil de dureza vs distancia en la dirección del espesor. Note la ausencia de algún gradiente de dureza a lo largo del espesor del tubo.

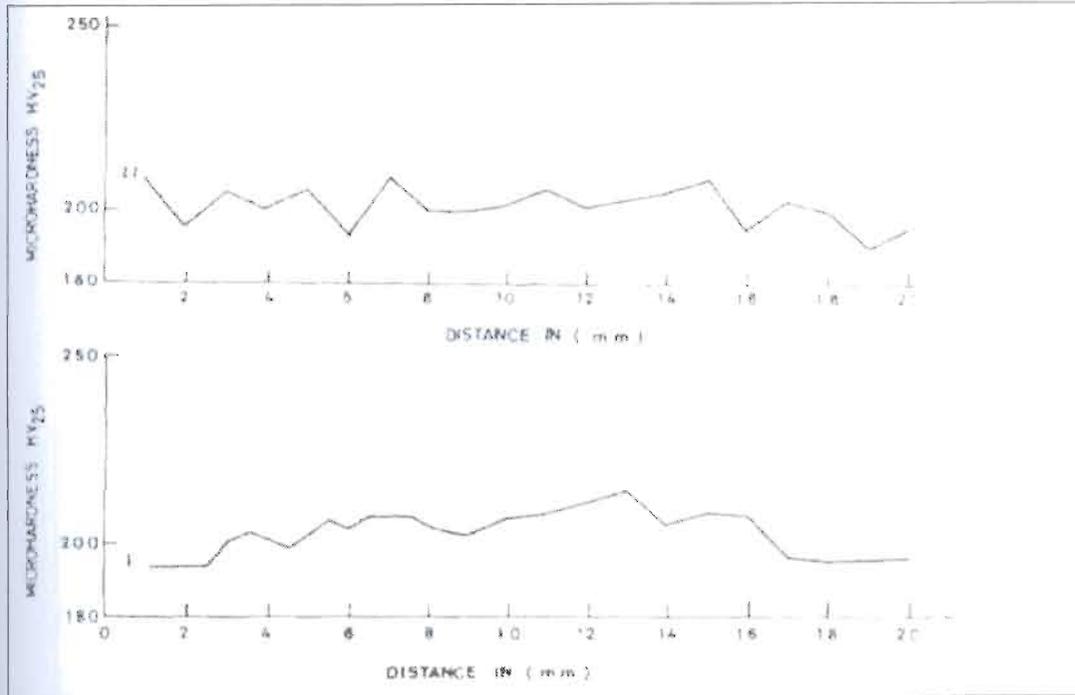
Fig. 10.6 Perfil de dureza vs distancia a lo largo de la soldadura en la dirección de la longitud del tubo. La ausencia de algún gradiente de dureza a lo largo de la soldadura es evidente.

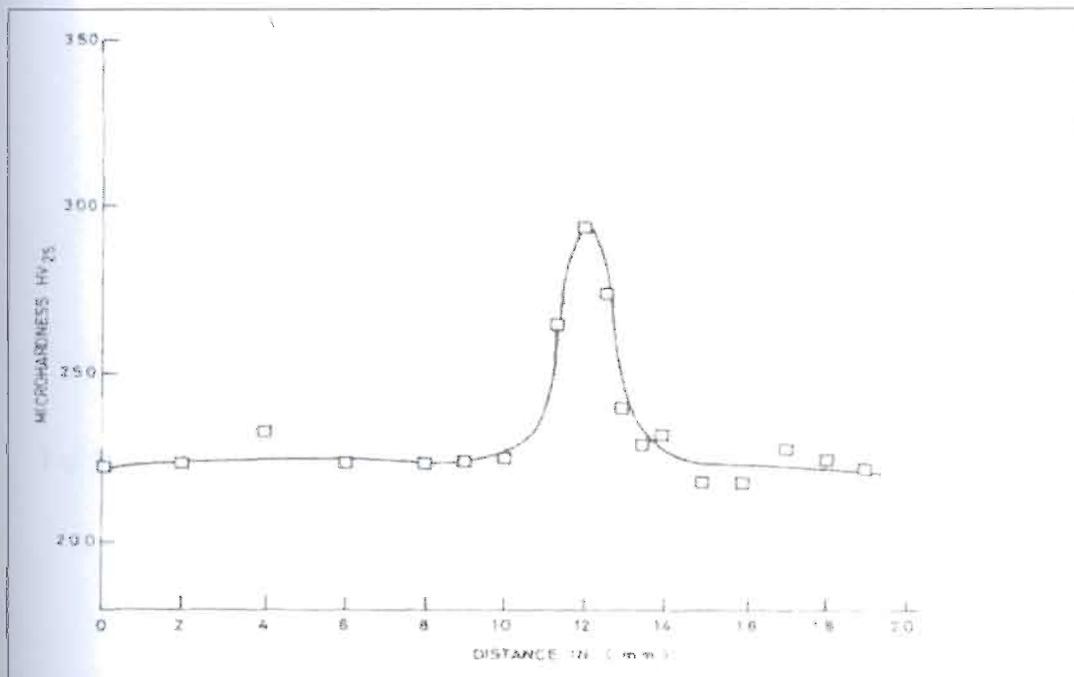
Fig. 10.7 Un perfil de dureza típica vs. distancia para una soldadura que muestra grietas. Las medidas fueron hechas en dirección de X como se definió en la Fig. 10.3

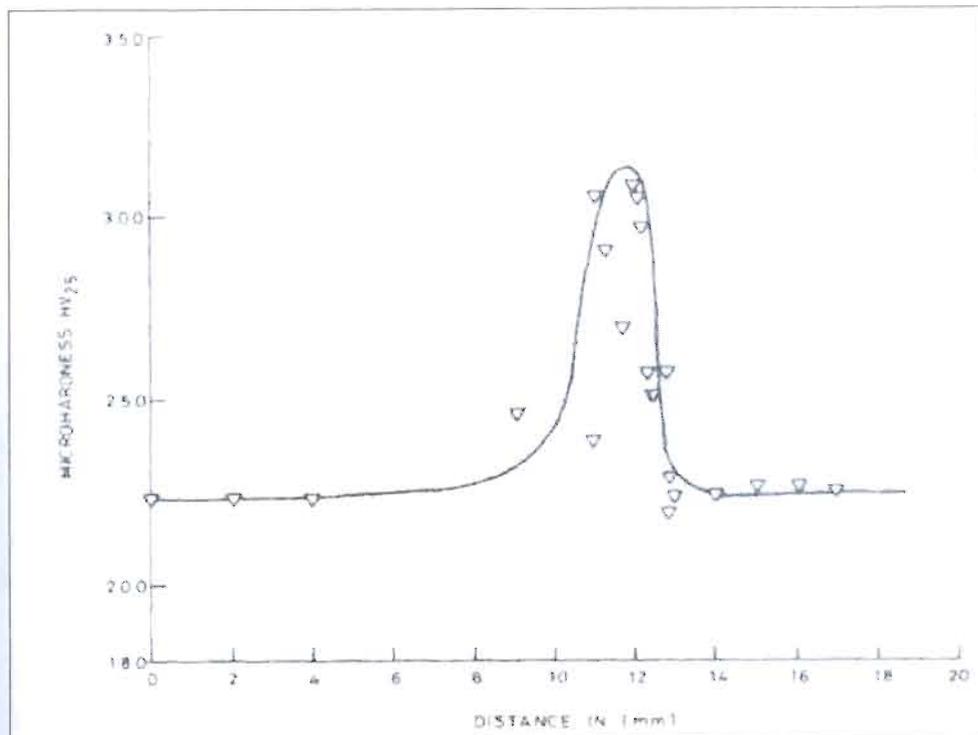
Fig. 10.8 Un ejemplo del perfil de dureza vs. distancia para ERW, de muestras en las cuales se muestran grietas en la soldadura.

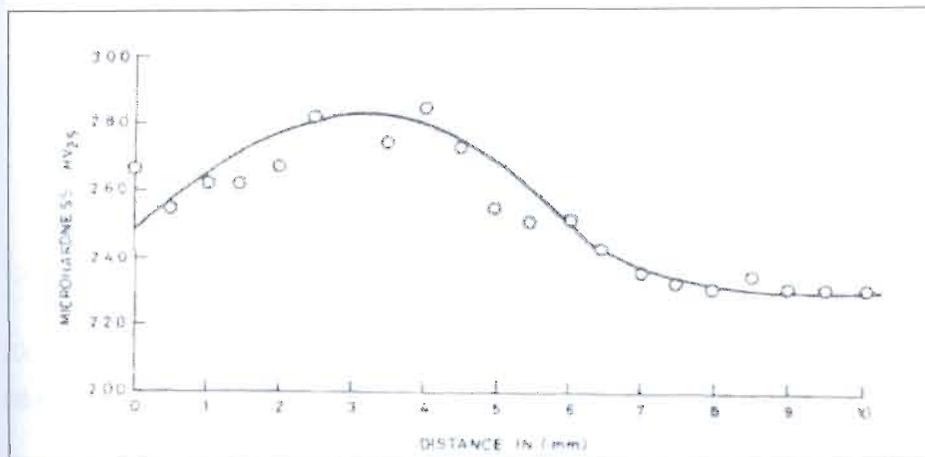
Fig. 10.10 Un ejemplo de perfil de dureza vs distancia de ERW, en la cual la soldadura no muestra grietas en la soldadura.

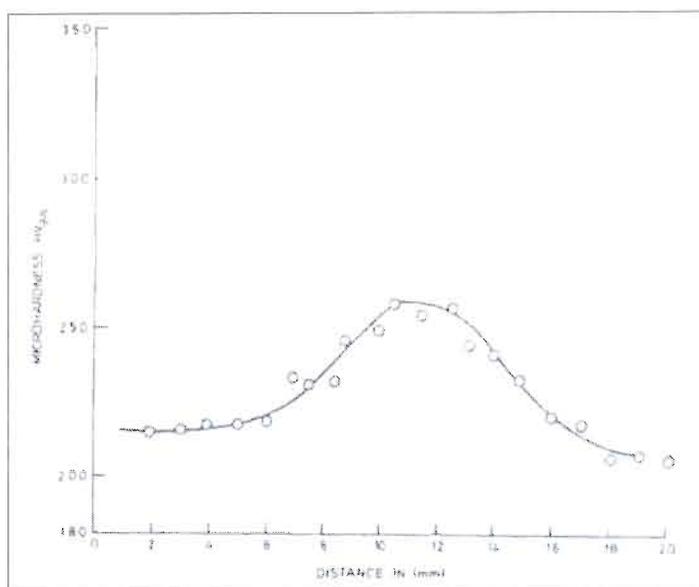
Fig. 10.11 Otro ejemplo de perfil de dureza vs distancia de ERW en la cual la soldadura no muestra grietas en la soldadura.

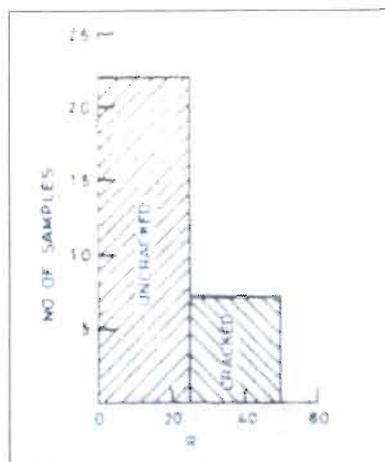
Fig. 10.12 Un histograma mostrando el número de soldaduras sin grietas y con grietas las muestras trazan otra vez el parámetro  $R$ . Ausencia de algunas grietas en la soldadura cuando  $R < 25$  es evidente.

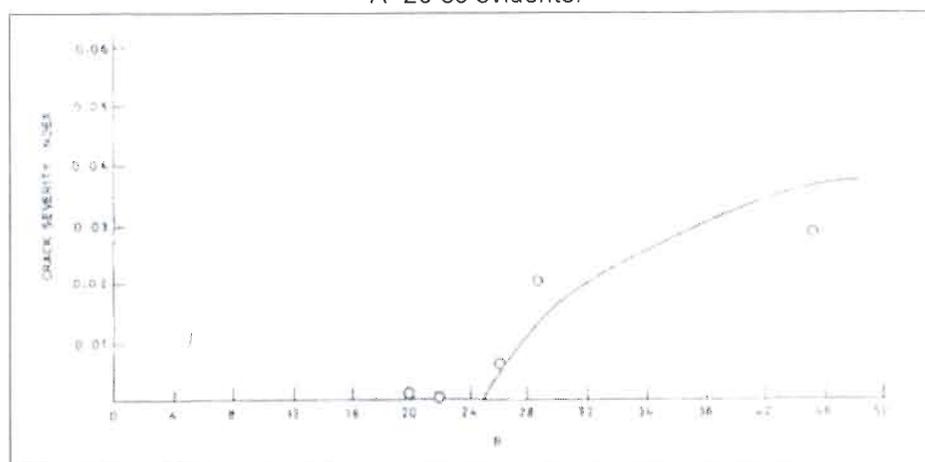
Fig. 10.13 Relación entre  $R$  y la severidad de las grietas

La severidad de las grietas fue definida como una relación del ancho y largo de la grieta en la dirección del espesor. Esta relación fue obtenida para un número de probetas cortadas de tubos de ERW mostrando grietas y fue trazado contra el parámetro  $R$  (Fig. 10.13). Es aparente que con el incremento en ' $R$ ' la severidad del agrietamiento se incrementa. Esto parece ser consistente con la postulación de que el agrietamiento de soldaduras es gobernado por el gradiente del perfil de dureza. Un incremento en el gradiente se esperarían grietas más severas en números más grandes.

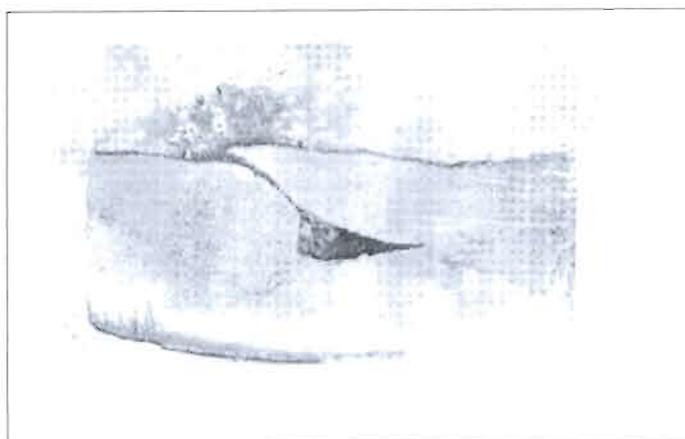
Fig. 11.5 Un tipo de grieta de gancho en ERW (x5)

La Fig. 11.5 (x5) muestra una sección transversal de la soldadura en la cual una grieta gancho es mostrada. Este es un defecto volumétrico, con una mayor proporción orientada paralela a la superficie del tubo. La fuerza que lleva a la grieta en la abertura es muy pequeña, ya que los esfuerzos circunferenciales son casi paralelos a la superficie de la grieta. Este es el tipo mas benigno de grieta de gancho, el mas frecuente encontrado en campo y el más ampliamente discutido en la literatura. Resultados experimentales de pruebas de tensión confirman que la disminución en la resistencia del tubo esta relacionado a la reducción de carga de la grieta.

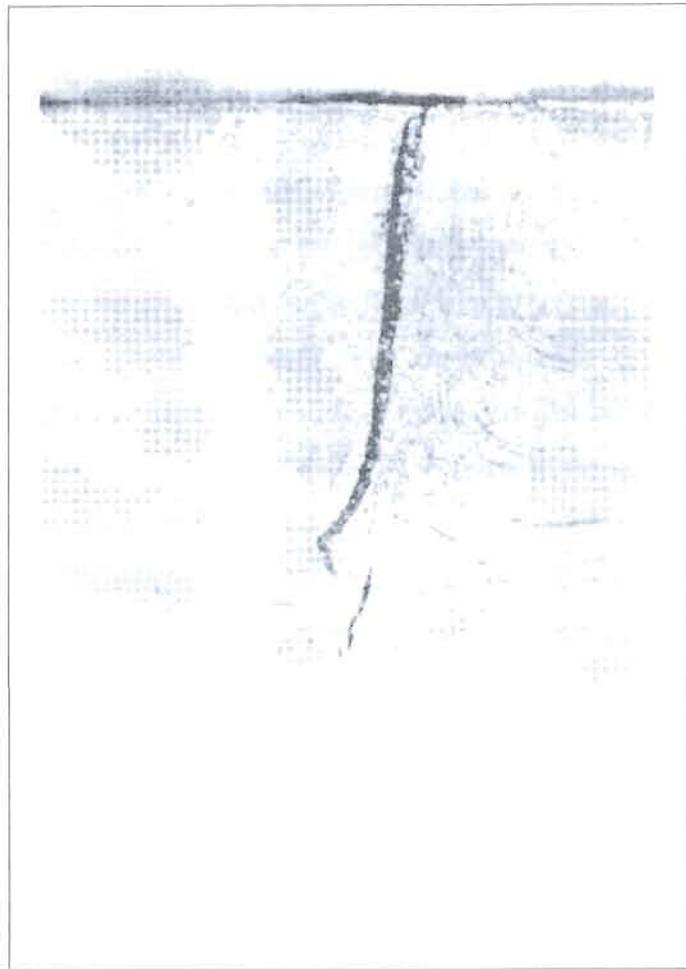
Fig. 11.6 Una grieta de gancho a través del espesor.

La sección transversal pulida y atacada de la Fig. 11.6 (x20) muestra un diferente tipo de grieta de gancho. La grieta principal rompe la superficie exterior (parte superior de la figura) y es muy delgada. La trayectoria de la grieta tiende a seguir la franja micro-estructural, justo arriba de la mitad del espesor. Cerca de la punta de la grieta de esta grieta principal, se ven otras grietas pequeñas, relacionado con el bandeado del material fluyendo en la superficie interna. La fisura muestra como la interacción entre todas las grietas puede dar crecimiento a bastante profundidad, delgado y a través de todo el espesor de la grieta. Este defecto es una indicación de la fuente de problemas del defecto original que apoya la falla de fatiga que está estudio. La propagación de la

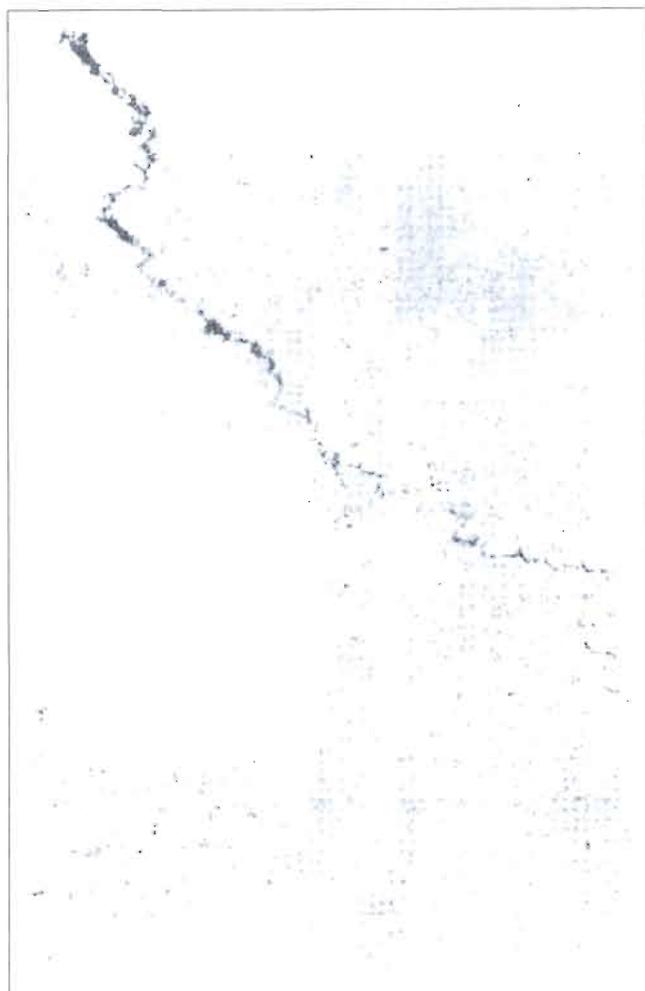
Fig. 11.7 Trayectoria de propagación de la grieta por fatiga. (x80)

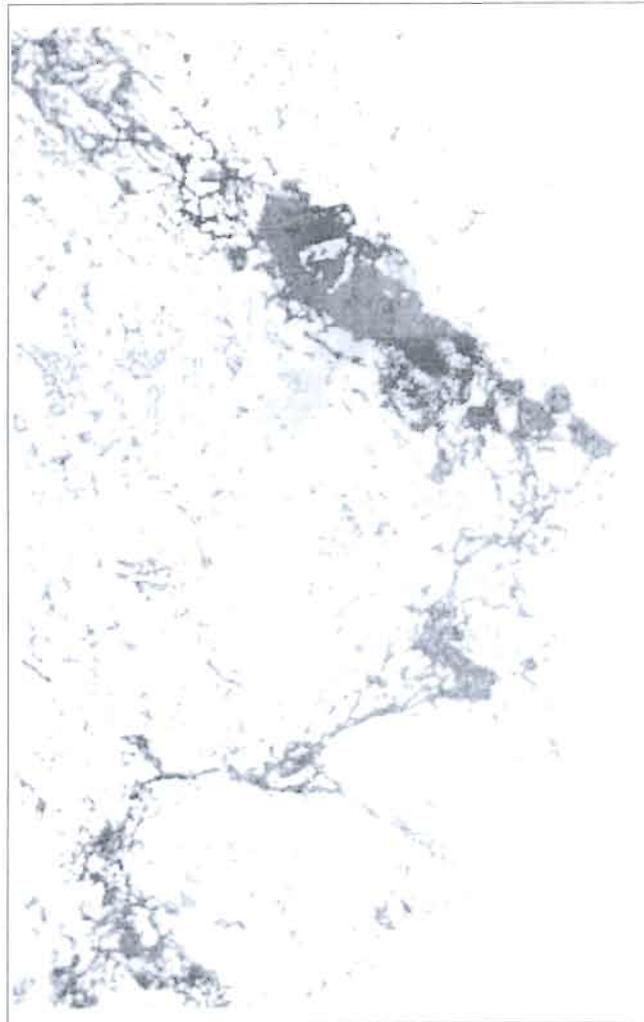
Fig. 11.8 Trayectoria inducida por el bandeo microestructural en ERW.

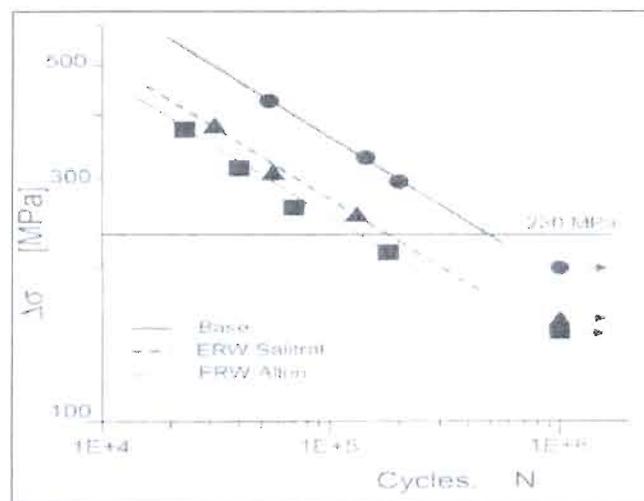
Fig. 11.9 Curvas S-N para iniciación de fatiga de la superficie externa del metal base del tubo y el cordón

superficie exterior del tubo y el cordón de soldadura se observa que el número de ciclos para la iniciación de grietas de fatiga es relativamente alto en todos los casos y especialmente en el metal base. Para ciclos de esfuerzos de 230MPa, los cuales representan aquellos desarrollados durante la variación de presión desde 0 hasta una máxima presión en la tubería, la cantidad de ciclos necesaria para iniciar una grieta está entre 100,000 y 200,000 para el material de la soldadura y aproximadamente 500,000 para el metal base. En las pruebas de soldadura Salitral, el inicio está localizado en defectos interiores de la microestructura con baja resistencia principalmente inclusiones no metálicas localizadas en la superficie, sobre la línea de centro de la soldadura. Las grietas crecen en línea recta siguiendo la dirección definida por la aplicación de  $\Delta K$ , hasta una profundidad aproximadamente de 1mm cuando se inicia el patrón de crecimiento escalonado. La propagación de la grieta es transgranular, siguiendo el alineamiento de las áreas ferríticas mayores. En las pruebas de soldadura Allen, las grietas se inician desde inclusiones alineadas a lo largo de las superficies de esfuerzos elevados, en el fondo del escalón producido por la desigualdad del proceso posterior de rasurar la soldadura. En esta área la microestructura no presenta bandeo importante, por lo cual la grieta siempre crece en la dirección del mayor  $\Delta K$  aplicado. Como ejemplo en la Fig. 11.10 se muestra los valores experimentales  $da/dn$  vs  $\Delta K$  para el metal ERW Salitral del cual las constantes de fatiga  $C$  y  $m$  fueron derivadas.

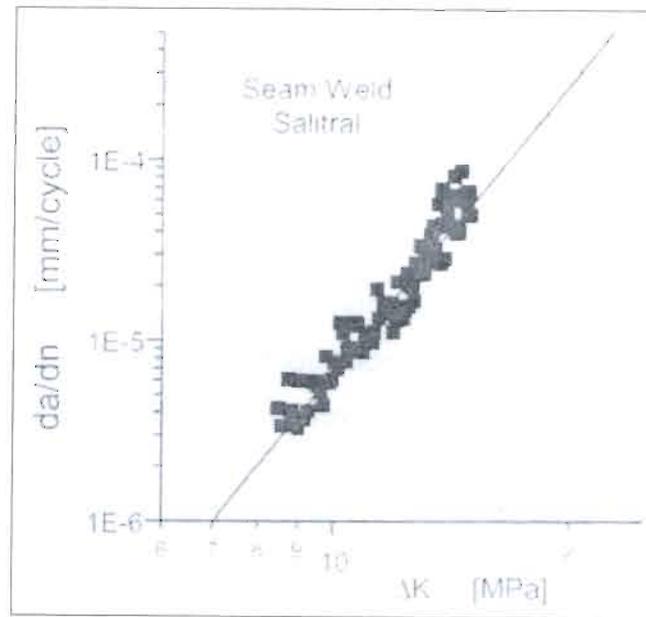
Fig. 11.10 Dato experimental de una grieta de fatiga creciendo.
