**REPARACIÓN DE ACEROS AVANZADOS AHSS UNIDOS MEDIANTE  
PROCESOS DE SOLDADURA POR ARCO ELÉCTRICO.**

**MONOGRAFÍA**

**EN OPCIÓN COMO ESPECIALISTA  
DE LA SOLDADURA INDUSTRIAL**

**Octubre 2010**

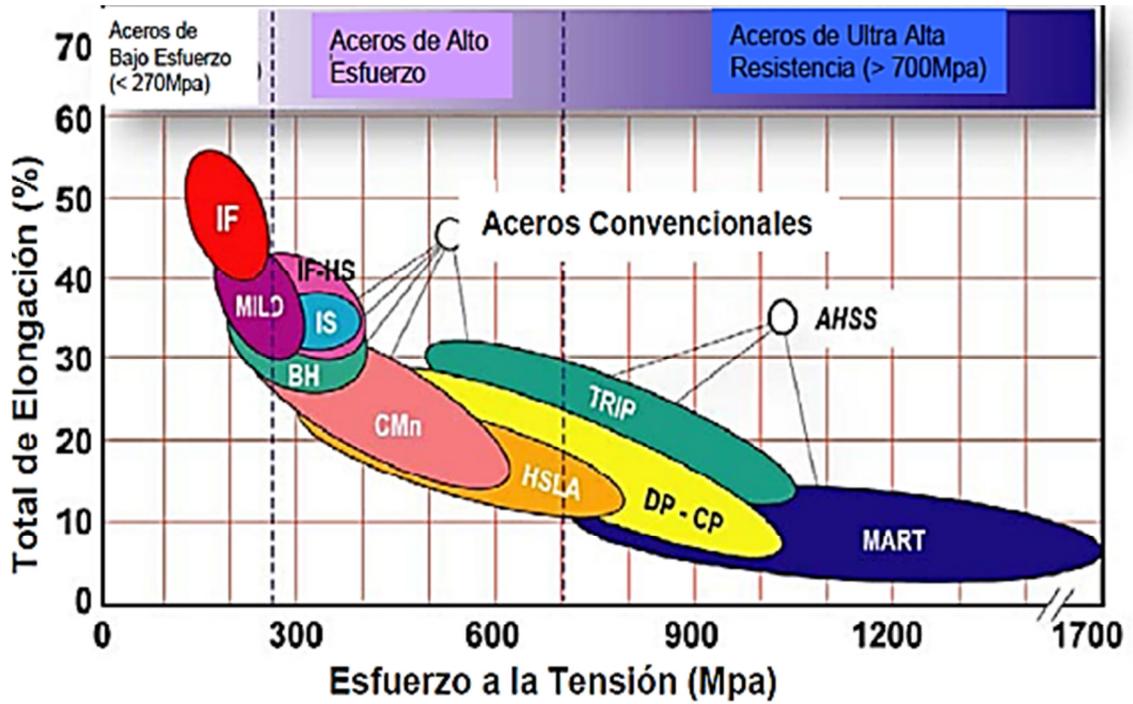
**Figura 2.1** Aceros de baja resistencia, aceros de alta resistencia HSS y aceros avanzados de alta resistencia indicados en color verde, amarillo y azul.<sup>[15]</sup>

En la figura 2.1 se muestra los aceros de acuerdo a su resistencia a la tensión, elongación total y por sus nombres de acuerdo a sus características metalúrgicas.

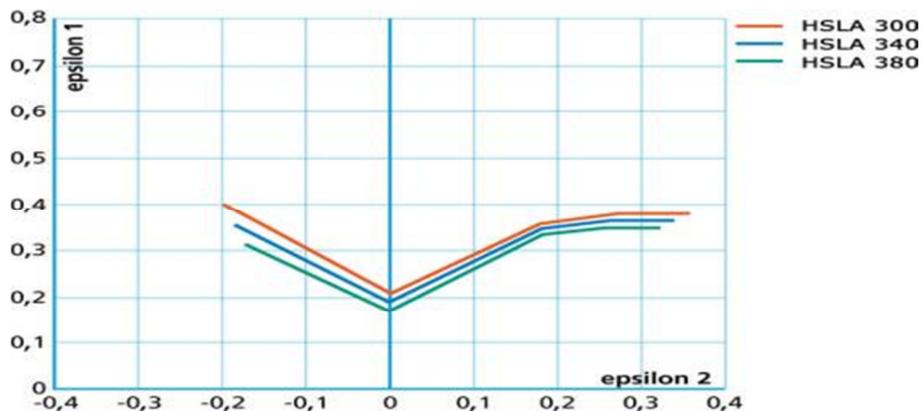
**Figura 2.3** Curvas límites calculados para familias de aceros HSLA laminadas en frío en la cual nos muestra la deformación máxima permisible en fracción.<sup>[3]</sup>

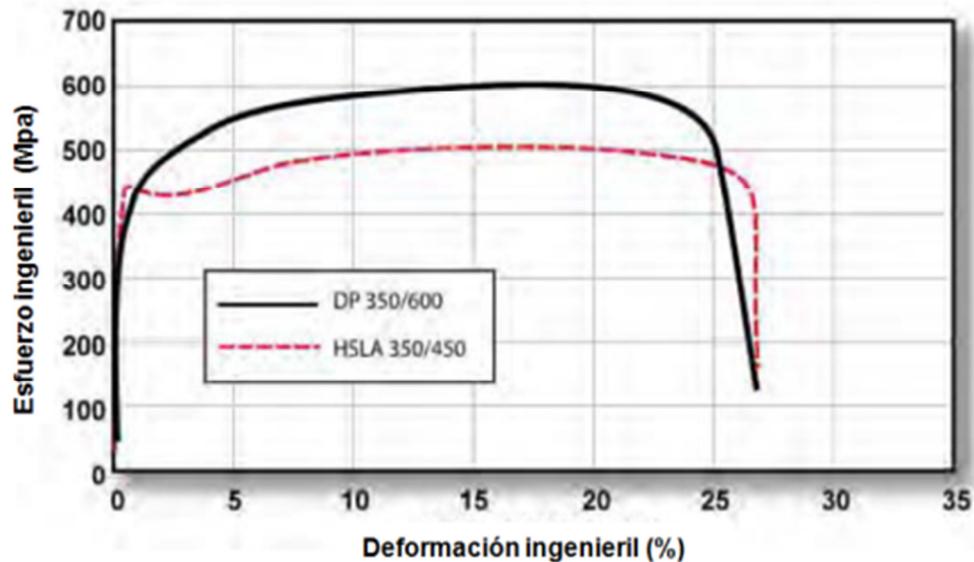
**Figura 2.4** Comparación de esfuerzo ingenieril y deformación ingenieril de un acero DP contra un acero HSLA.<sup>[4]</sup>

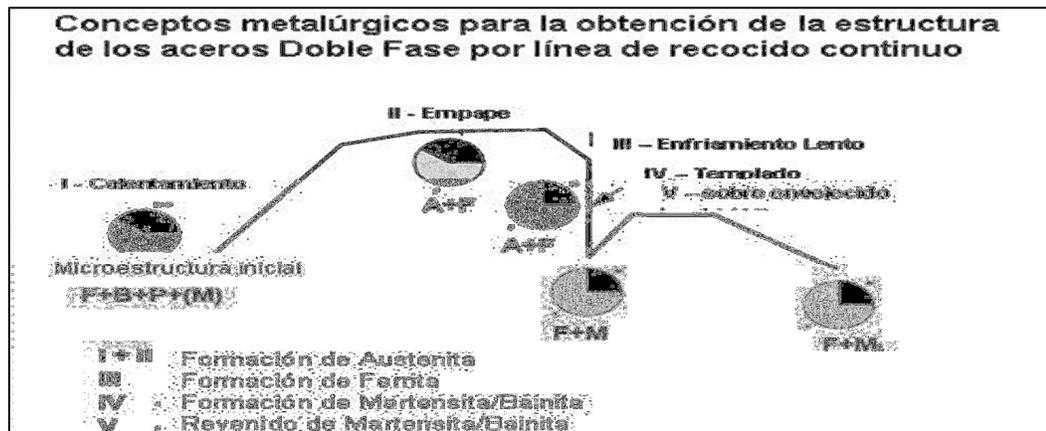
**Figura 2.5** Esquema de obtención de Aceros Doble Fase por enfriamiento controlado.<sup>[5]</sup>

Los aceros Doble fase (ferrita + martensita) son producidos mediante enfriamientos controlados desde la fase austenítica (en productos rolados en caliente) o desde una fase de austenita más ferrita (para recocido continuo, rolado en frío y productos recubiertos en caliente por inmersión). En la figura 2.5 se observa el esquema de obtención de aceros DP por enfriamiento controlado.

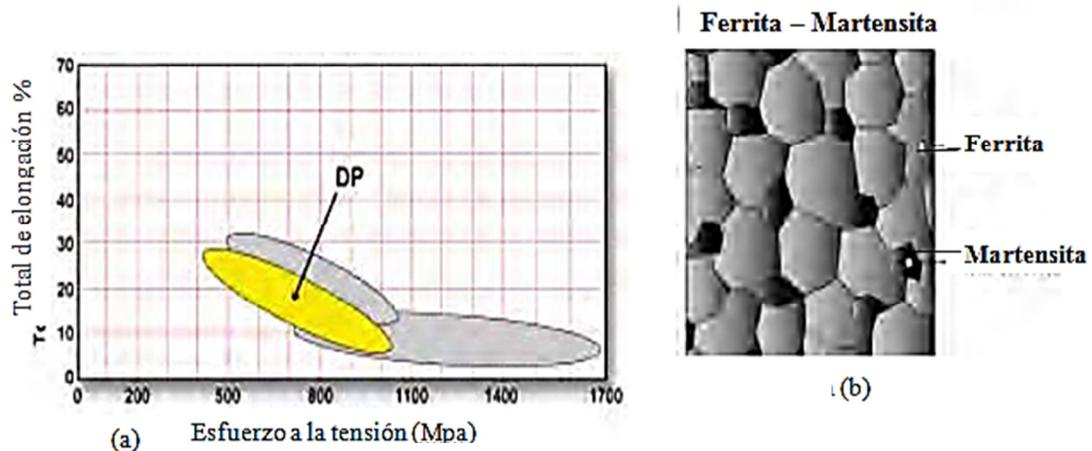
**Figura 2.6** (a) Representación gráfica de la ubicación de los aceros de doble fase de acuerdo a su esfuerzo- deformación (b) Representación gráfica de una estructura típica de un acero de doble fase.<sup>[4]</sup>

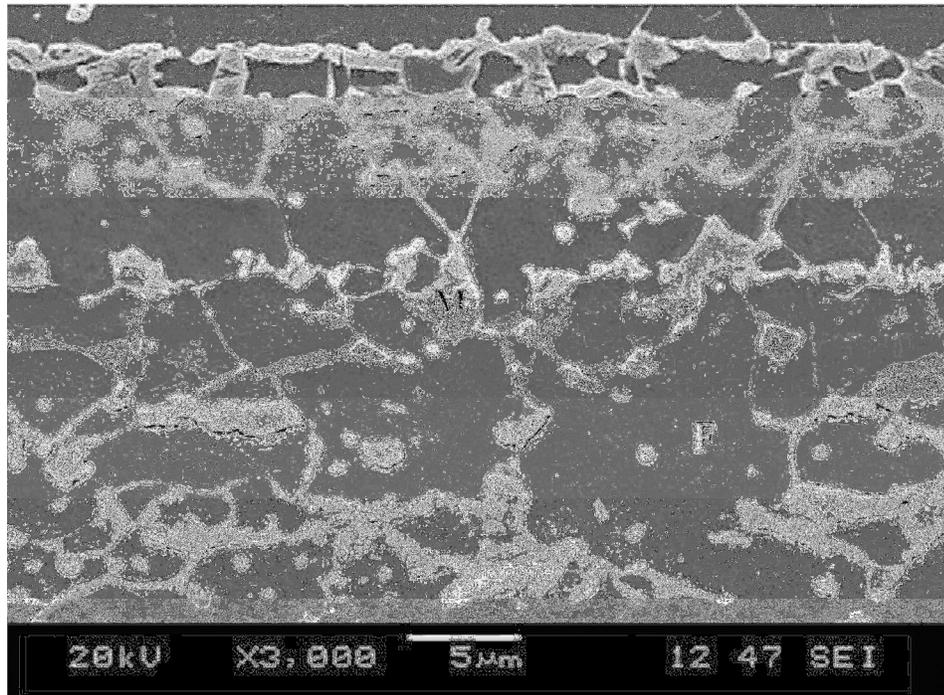
**Figura 2.7** Microestructura de un acero DP 600 obtenida mediante un microscopio electrónico de barrido donde se puede observar la fase de martensita (M) y la fase de ferrita (f).<sup>[7]</sup>

dentro de la matriz de ferrita, en la figura 2.7 se muestra la microestructura de un acero DP600 obtenida mediante un microscopio electrónico de barrido.

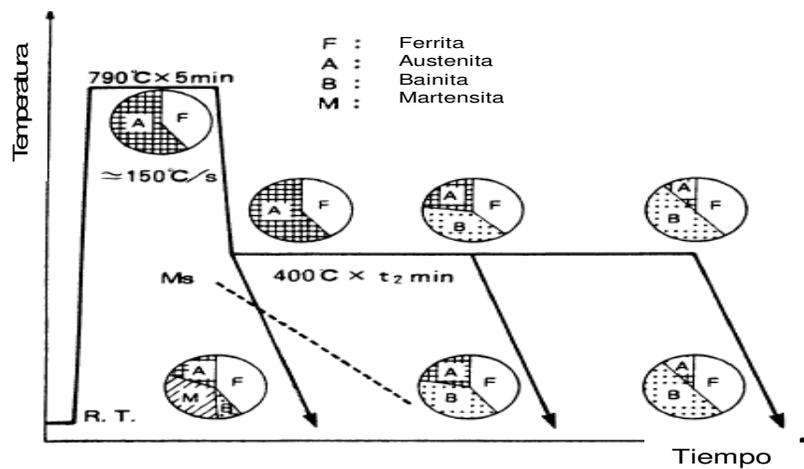
Figura 2.8 Concepto metalúrgico para obtener aceros TRIP [13]

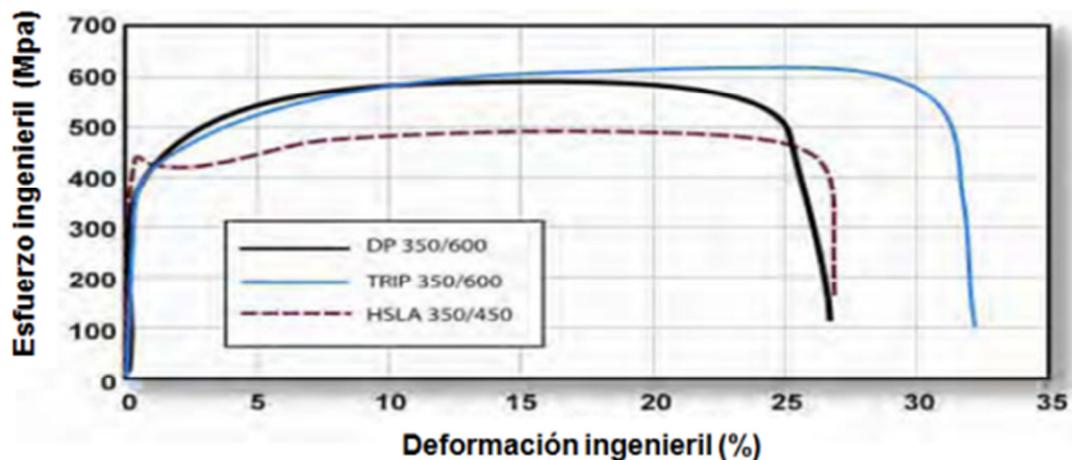
Figura 2.9 Comparación del esfuerzo ingenieril y deformación ingenieril de los aceros TRIP en comparación con los aceros de doble fase y los aceros HSLA notando sus mejores propiedades mecánicas. [4]

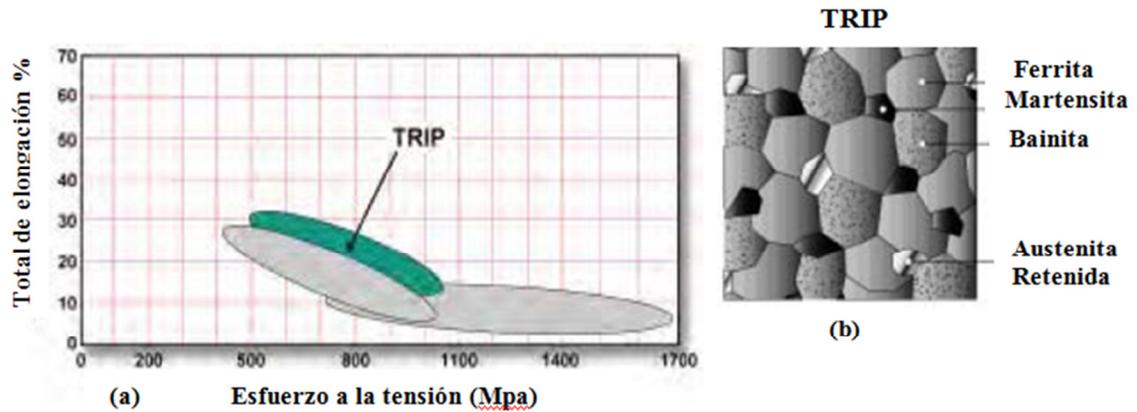
**Figura 2.10** (a) Representación gráfica de la ubicación de los aceros de TRIP de acuerdo a su esfuerzo- deformación (b) Representación gráfica de una estructura típica de un acero TRIP. <sup>[4]</sup>

Los aceros TRIP pueden ser diseñados o adaptados para obtener una excelente formabilidad para fabricaciones complejas. Los aceros TRIP exhiben un endurecimiento por deformación en las colisiones automovilísticas mostrando una excelente absorción de energía, el esquema y la microestructura de este tipo de material se muestra en las figuras 2.10 y 2.11. <sup>[4]</sup>

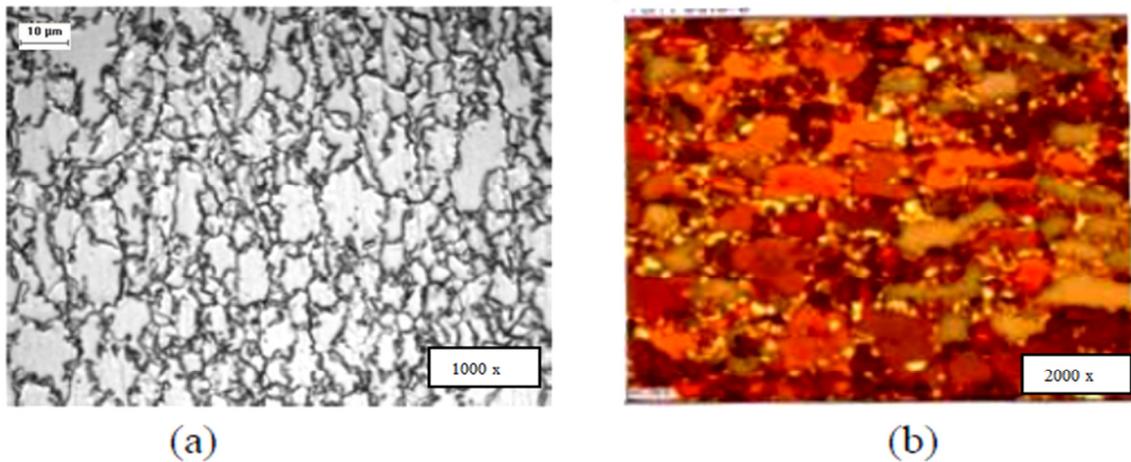
**Figura 2.11** Microestructura típica de un acero TRIP 1000x (a) Atacada con nital. (b) Atacada con LePera 2000x. <sup>[25]</sup>

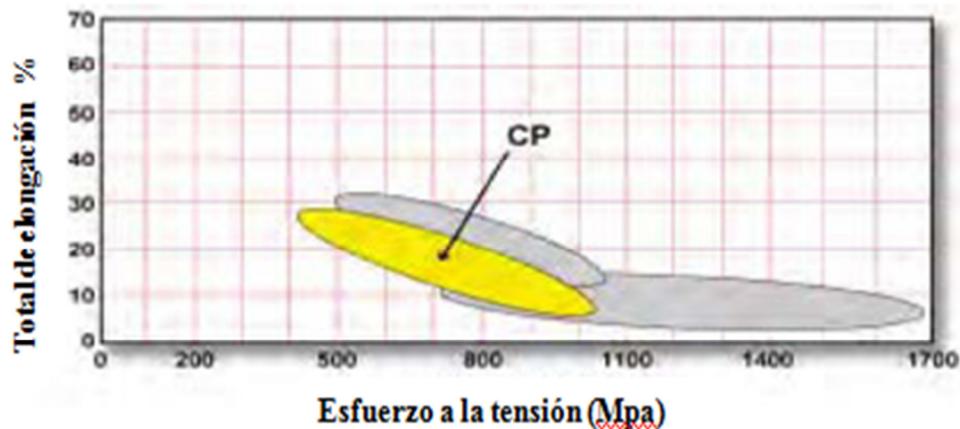
**Figura 2.12** Representación gráfica de la ubicación de los aceros de CP de acuerdo a su esfuerzo-deformación.<sup>[4]</sup>

En el esquema de la figura 2.12. Se muestra en la gráfica esfuerzo deformación la localización de las propiedades de este material.

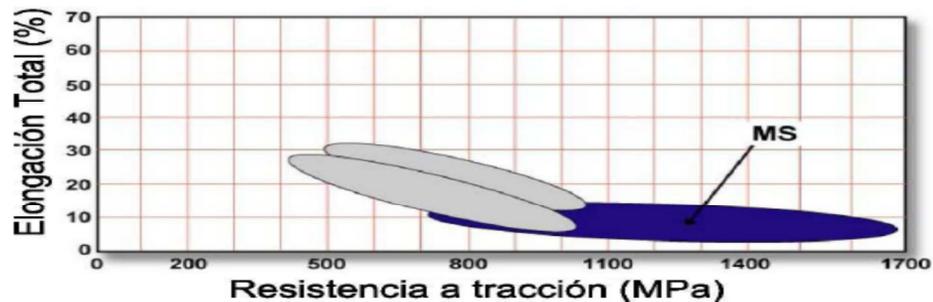
**Figura 2.13** Representación gráfica de la ubicación de los aceros de MS de acuerdo a su esfuerzo- deformación.<sup>[4]</sup>

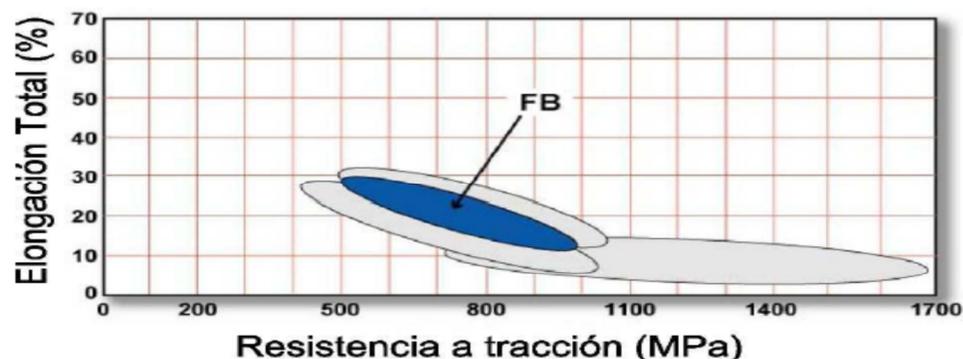
**Figura 2.14** Representación gráfica de la ubicación de los aceros de FB de acuerdo a su esfuerzo- deformación. [4]

Un esquema de localización en cuanto a sus propiedades mecánicas se muestra en la figura 2.14

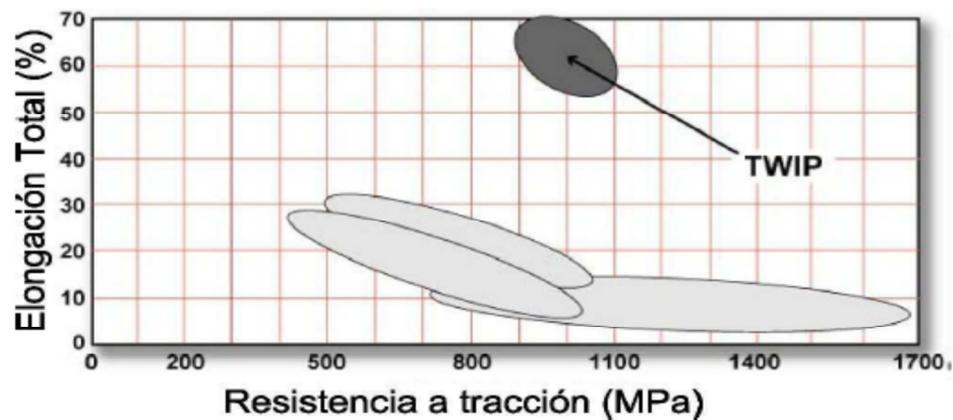
**Figura 2.15** Representación gráfica de la ubicación de los aceros de TWIP de acuerdo a su esfuerzo- deformación. <sup>[4]</sup>

Estos aceros tienen altos porcentajes de manganeso (17- 24%) lo cual causa que los aceros sean completamente austeníticos a temperatura ambiente. Esta característica es el principal modo de plasticidad inducida por maclaje, generadas durante la deformación. Las maclas causan un incremento instantáneo (valor  $n$ ), así es como la microestructura llega a ser muy fina. El resultado del maclaje se manifiesta dándole resistencia al acero. Los aceros TWIP combinan una extrema resistencia con una alta formabilidad. El valor  $n$  incrementa para un valor de 0.4 a un esfuerzo ingenieril aproximado de 30 % y entonces permanece constante hasta una elongación total alrededor del 50 %. La resistencia a la tensión es más alta que 1000 MPa., como se muestra en la figura 2.15. <sup>[4]</sup>

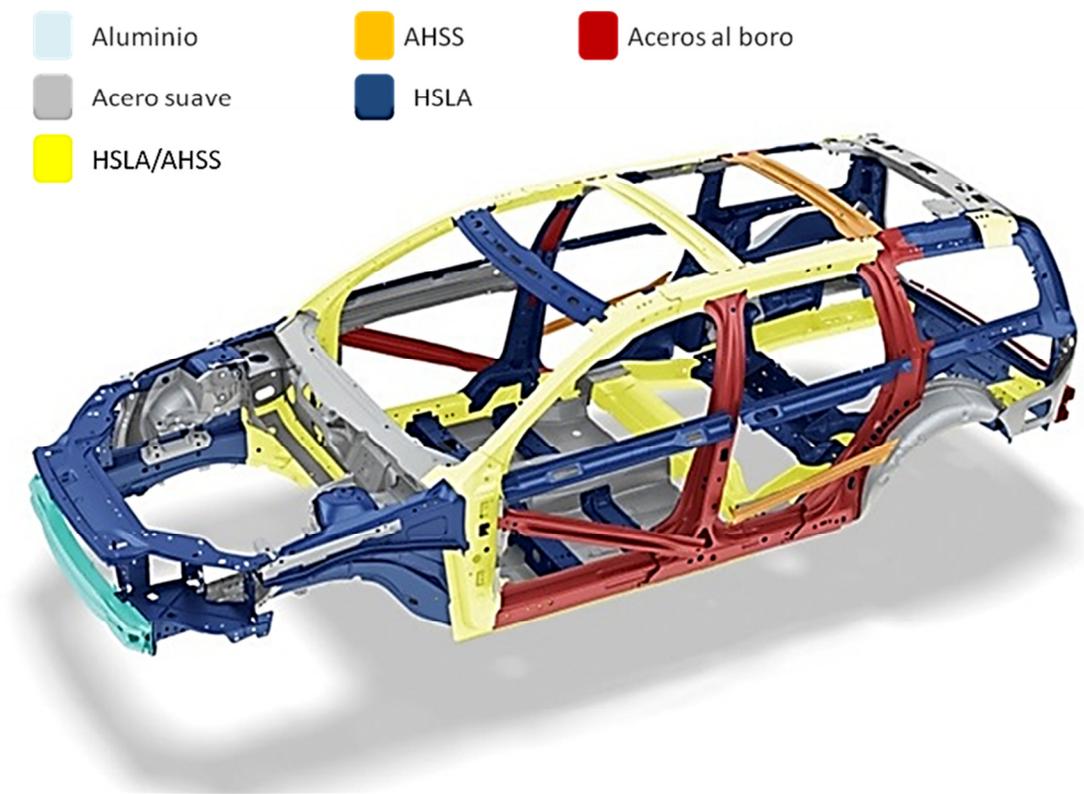
**Figura 2.16** Uso de los diferentes tipos de aceros en la estructura de un automóvil. <sup>[26]</sup>

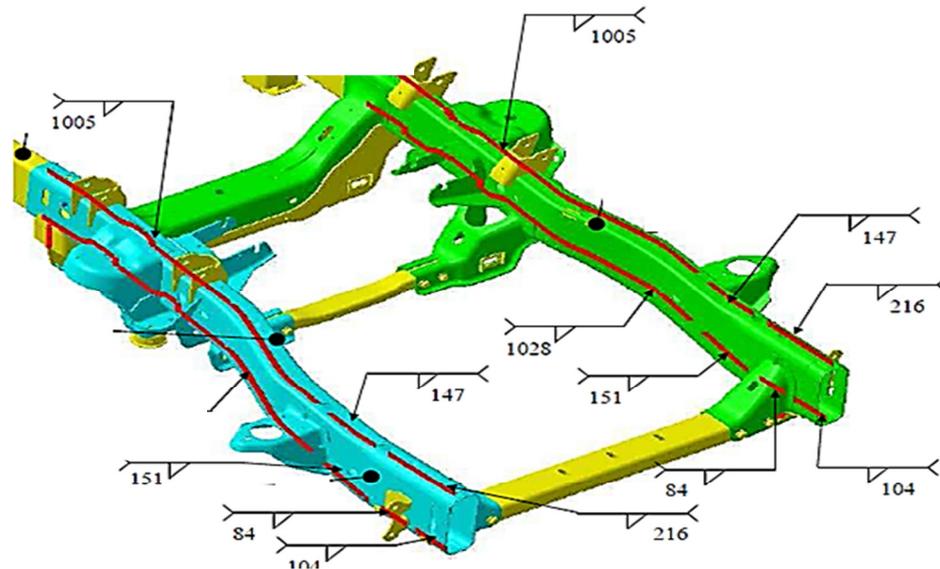
**Figura 2.23** Esquema de uniones soldadas mediante el proceso GMAW para un chasis estructural.

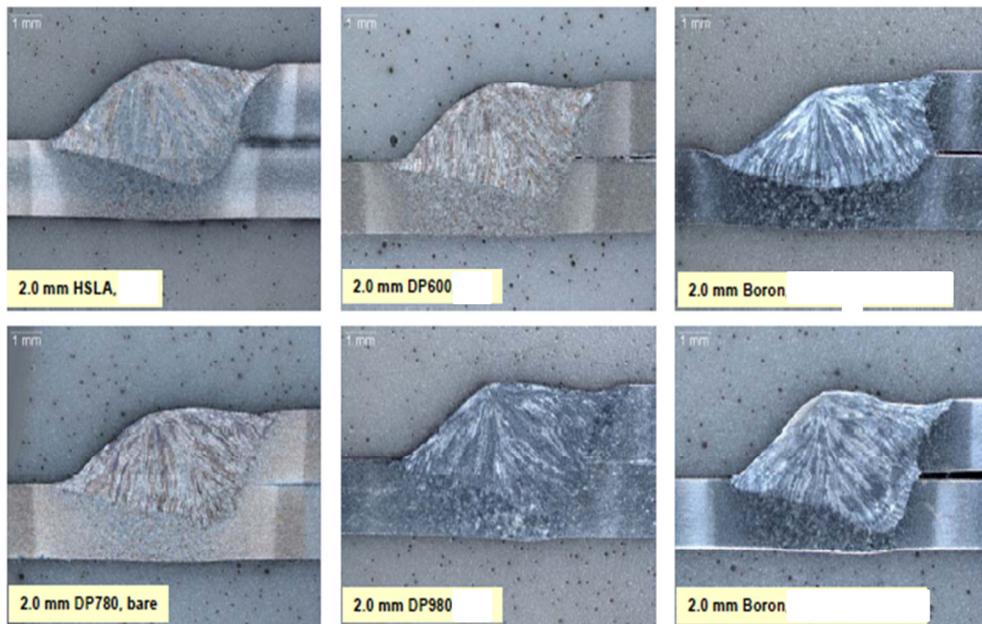
**Figura 2.24** materiales AHSS sometidos a pruebas de tensión.<sup>[6]</sup>

Con el fin de evaluar las diferencias microestructural en la región de soldadura de los diferentes aceros AHSS, Zhili Feng [6] del Laboratorio Nacional de Oak Ridge, en algunos estudios realizaron pruebas de esfuerzo de tensión resistente al corte (Tensile Shear Strength) con los materiales mostrados en la figura 2.24.<sup>[6]</sup>

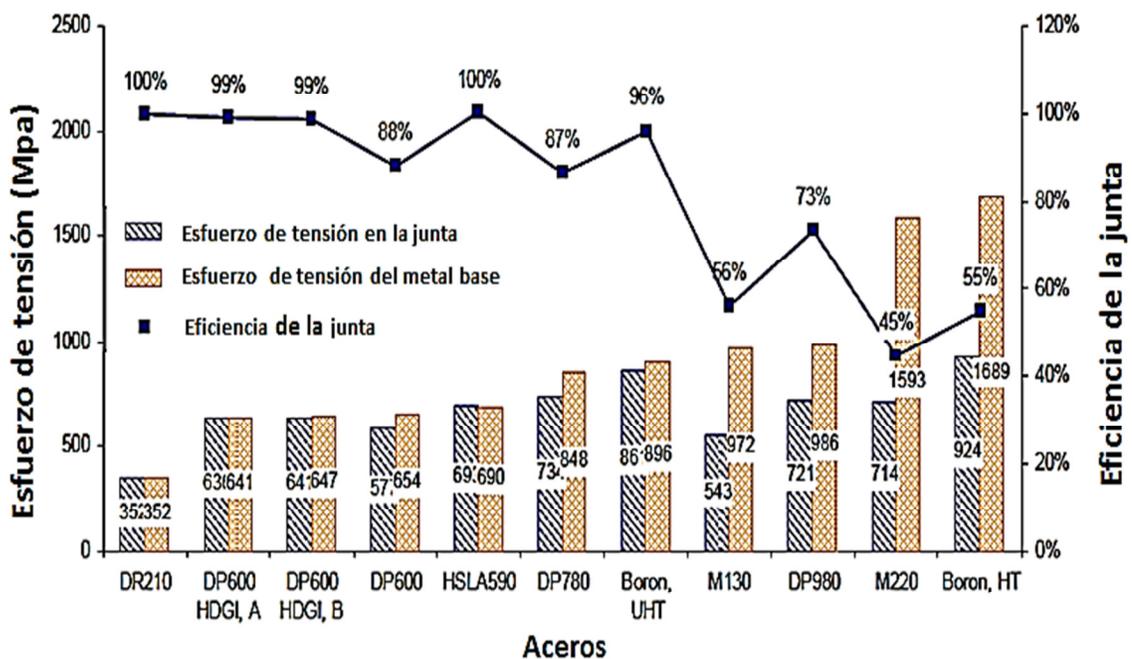
Figura 2.25 En esta gráfica donde se muestra la eficiencia de la junta. [6]

Hay que tener en cuenta que para cada metal base se hizo una prueba de tensión y en los cuales los resultados fueron mayores a los especificados por el fabricante. [6]

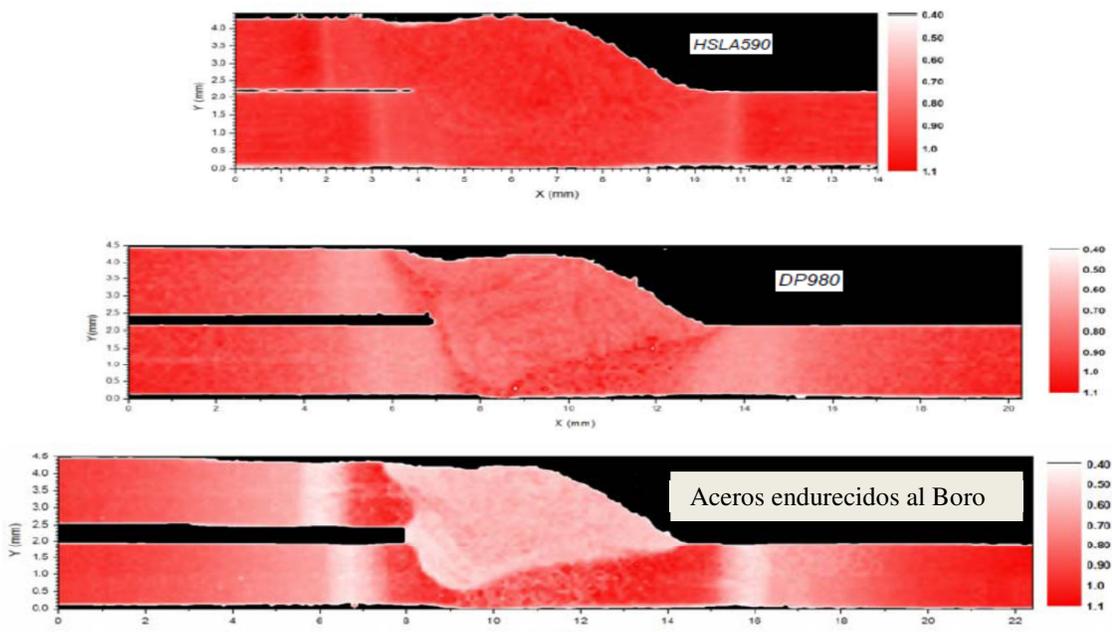
**Figura 2.26** Diferencia de durezas entre la zona afectada por el calor, metal base y metal de soldadura siendo 1 el color original de la dureza del metal base y a mayor color más dureza a menor color zonas blandas. (6)

En la figura 2.26 mostrada a continuación se observa la diferencia de durezas entre el acero, la soldadura y las zonas afectadas por el calor. La escala varía del color rojo 1 que es la resistencia del metal base y baja o sube de tonalidad de acuerdo a la dureza, todo esto realizado en por Zhili Feng [6] del Laboratorio Nacional de Oak Ridge.

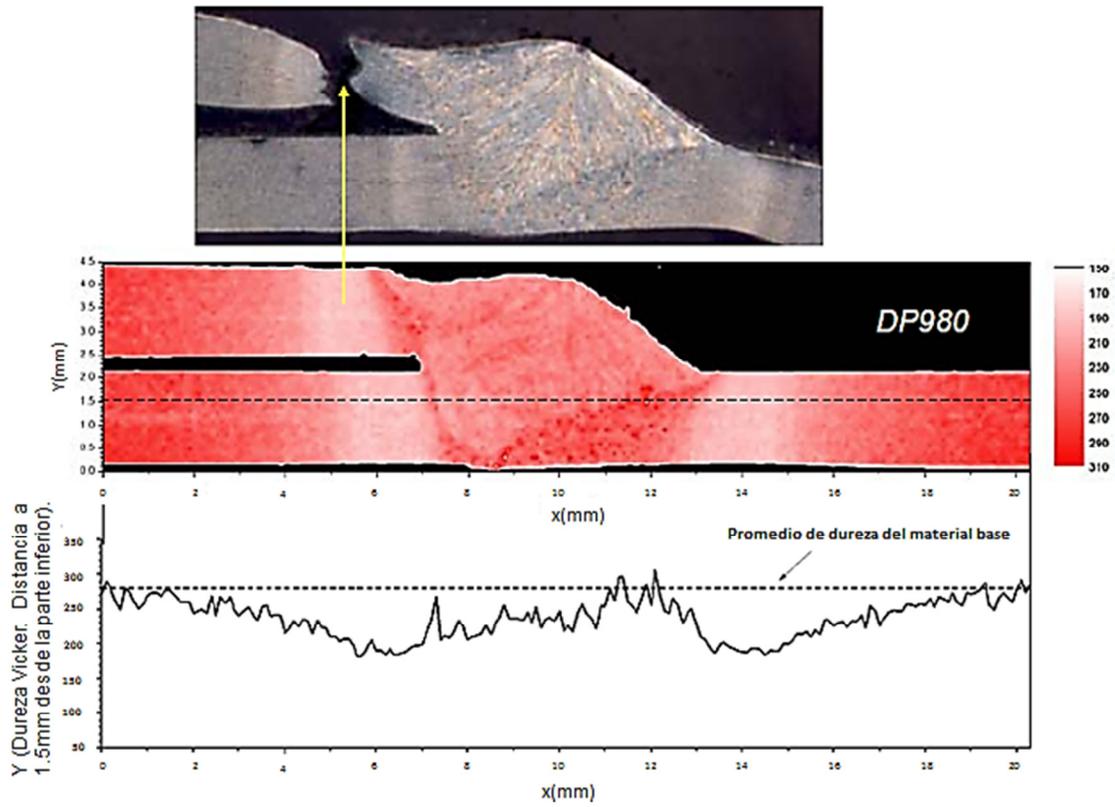
Como se puede observar a continuación, en el acero DP 980 la fractura ocurre en una zona de ablandamiento cercana a la zona de fusión. Donde la dureza se encuentra por debajo de los 200 HV mientras que la dureza promedio del material DP980 es aproximadamente de 280 HV. [6]

**Figura 2.27** Relación de la dureza y la fractura en una prueba de resistencia de tensión al corte en un acero DP980 donde fractura en la zona afectada por el calor. <sup>[6]</sup>

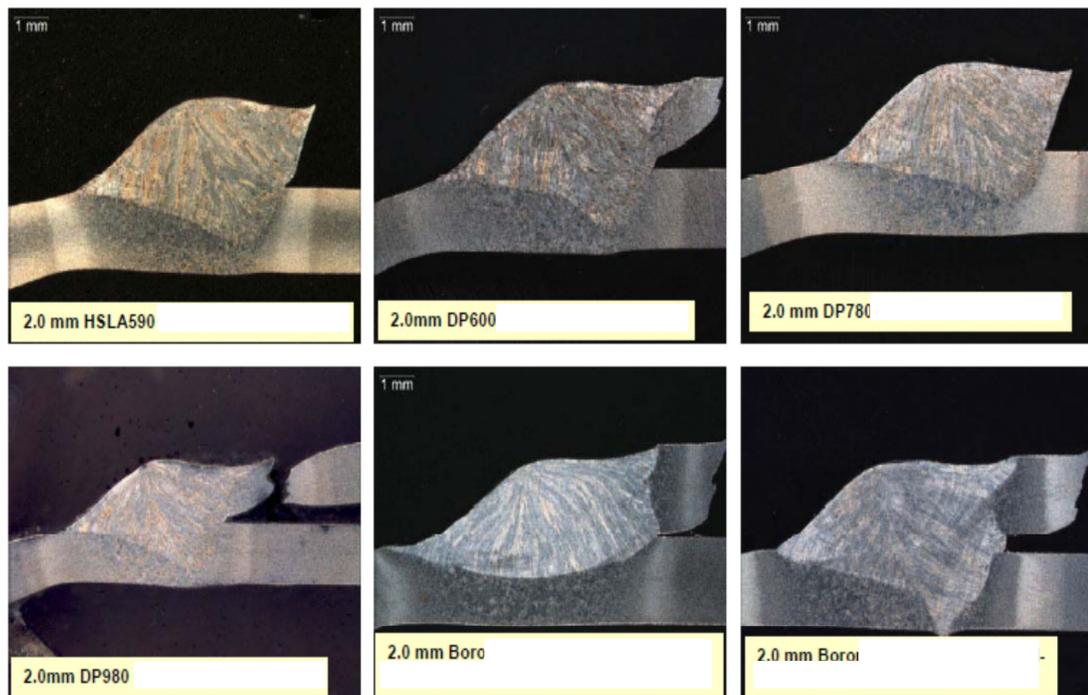
**Figura 2.28** Zona de ruptura en diferentes aceros AHSS. <sup>[6]</sup>

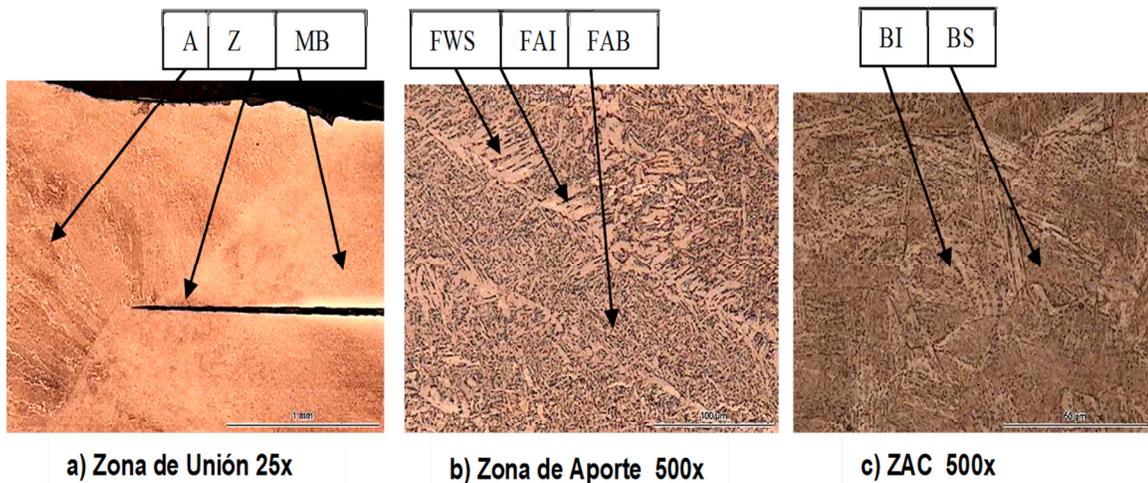
**Figura 2.29** Aspecto microestructural de DP 600 soldado con GMAW: CMT; (a) Zona de unión de las dos placas, evidenciando zona de aporte (A), ZAC (Z) y metal base (MB); (b) Zona de aporte, mostrando Ferrita Widmanstätten secundaria (FWS), bainas de Ferrita alotriomórfica (inter granular, FAI) y ferrita acicular bainítica (FAB); (c) ZAC, mostrando bainita inferior (BI) y bainita superior (BS). Atacado con  $\text{HNO}_3$  2% (Nital)+  $\text{Na}_2\text{S}_2\text{O}_3$  (Le Pera). Parámetros utilizados: 128 Amper, 14 V, 600 mm/min. Calor de entrada 4551. 68 J/in. <sup>[12]</sup>

La profesora Volpone del instituto italiano de la soldadura, realizó un estudio utilizando el proceso GMAW con el sistema Cold Metal Transfer (transferencia de metal en frío) en aceros DP grado 600 y se analizaron las diferentes zonas de la soldadura como los son: la zonas de fusión, la zona del metal de aporte y la zona afectada por el calor que son las partes más críticas en la unión debido a la formación de las diferentes fases y cambios microestructurales sufridos debido al calor de entrada y a la diferentes velocidades de enfriamiento. En la figura 2.29 como ya se mencionó anteriormente se pueden observar las partes más críticas de la soldadura así como las características microestructurales, las cuales afectan directamente a las propiedades mecánicas de la unión<sup>[12]</sup>.

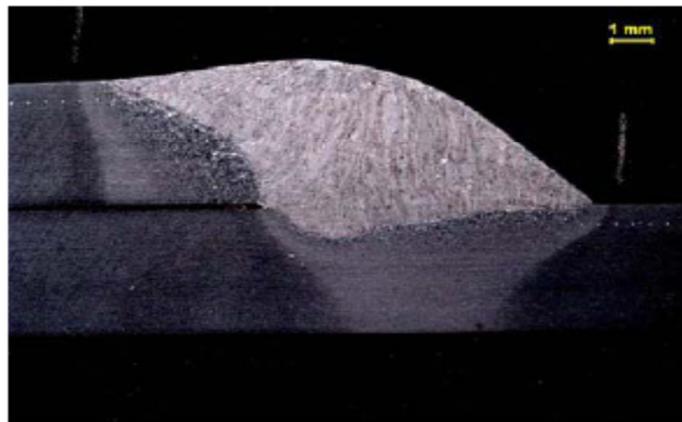
**Figura 2.31** Macro ataque en acero DP 600 utilizando corriente directa. <sup>[9]</sup>

Características	Unidad	Cantidad
Espesor de las placas	mm	3.4
Tipo de corriente	tipo	CD
Velocidad de avance	in/min	30
Tipo de alambre	tipo	ER70S-3
Corriente	amperes	240
Voltaje	voltios	28
Protección de gas	%	90 Ar-10 CO <sub>2</sub>

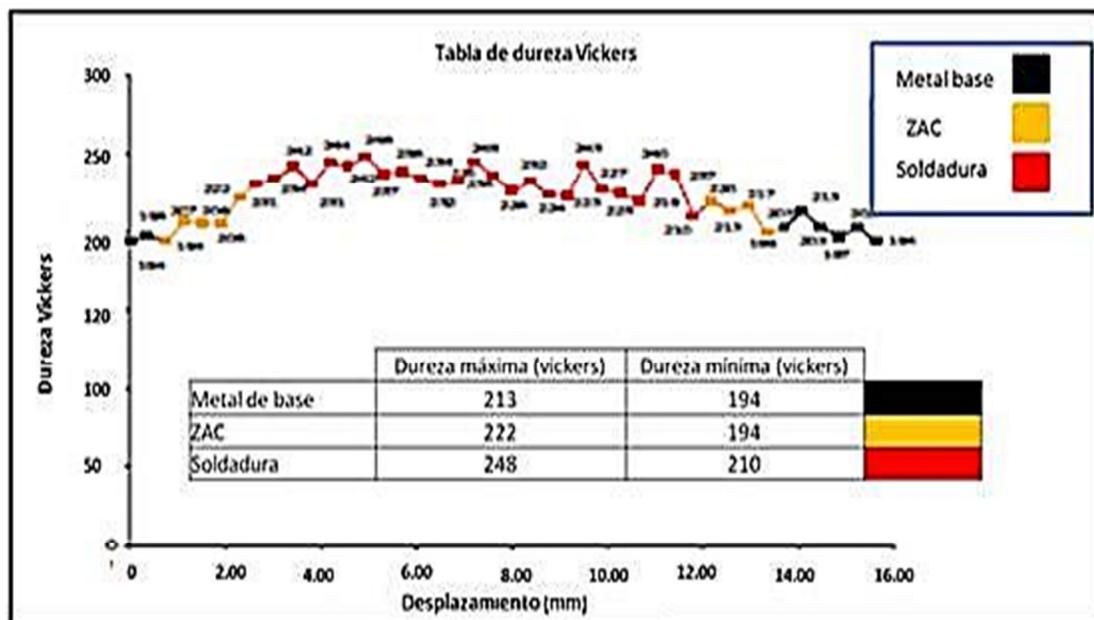
**Figura 2.32** Resultados de durezas de la unión realizada en espécimen DP 600. <sup>[9]</sup>

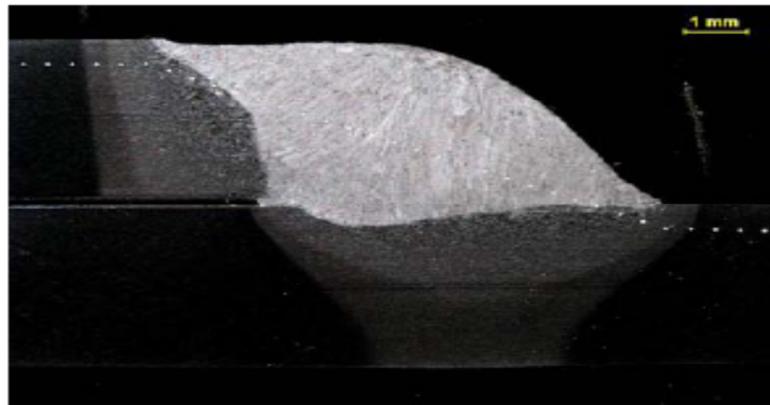
**Figura 2.33** Macro ataque de acero DP 600 usando corriente alterna <sup>[9]</sup>

Características	Unidad	Cantidad
Espesor de las placas	mm	3.4
Tipo de corriente	tipo	CA
Velocidad de avance	in/min	30
Tipo de alambre	tipo	ER70S-3
Corriente	amperes	195
Voltaje	voltios	22
Protección de gas	%	90 Ar-10 CO <sub>2</sub>

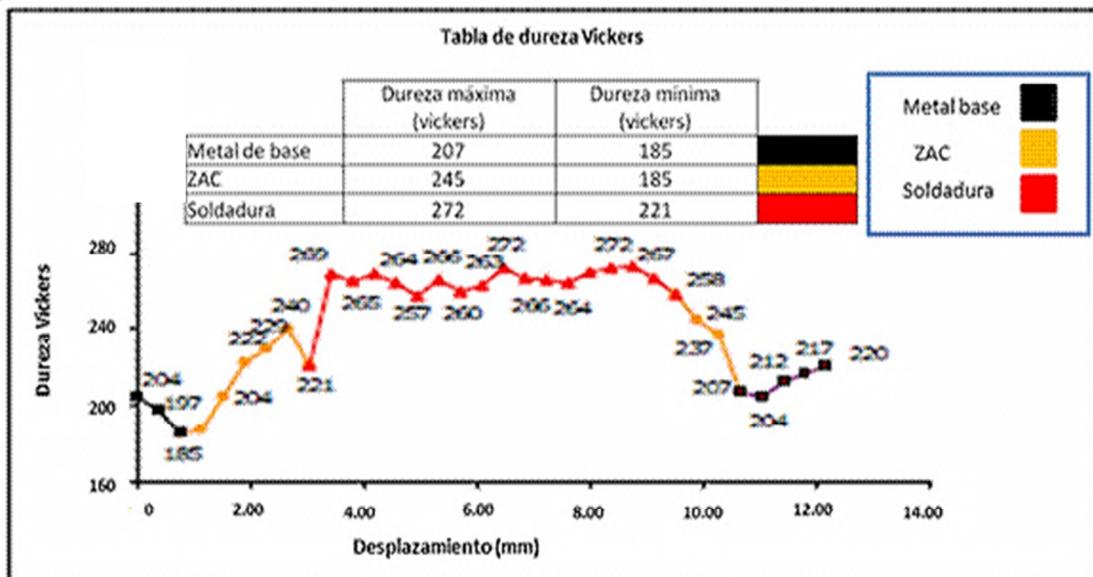
**Figura 2.34** resultados de durezas de la unión realizada en espécimen DP 600. <sup>(9)</sup>

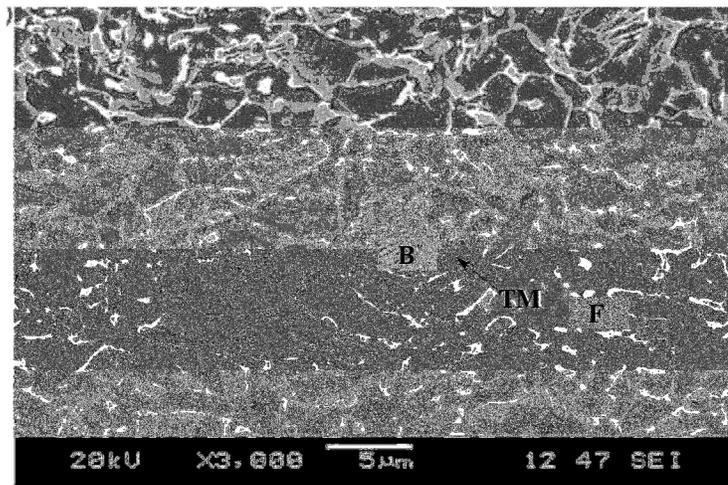
**Figura 2.35** Microestructura mediante SEM en la zona de ablandamiento, donde se puede observar la formación de bainita (B), martensita revenida (TM) y ferrita (F).<sup>[7]</sup>

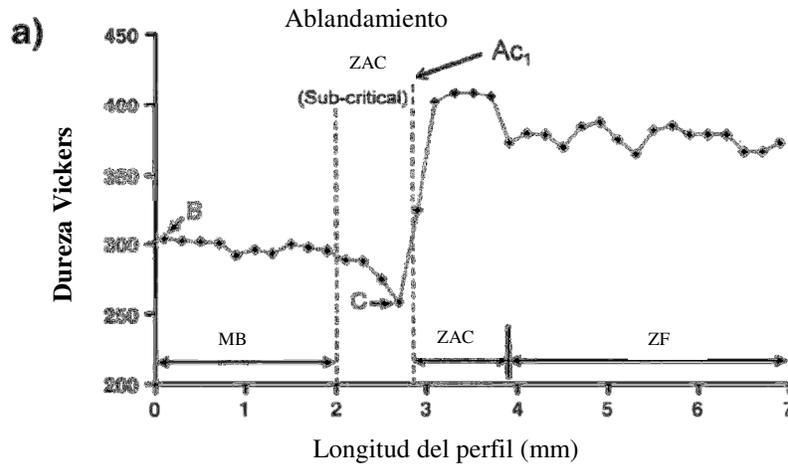
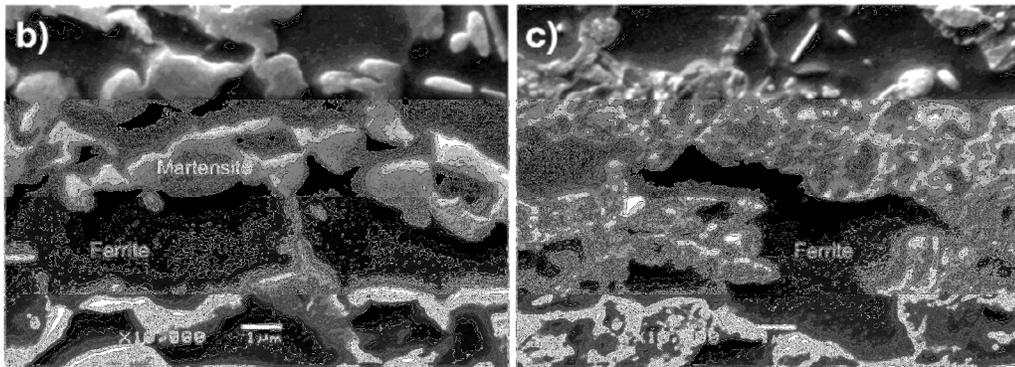
**Figura 2.36** a) Perfil de durezas donde se muestra la zona de ablandamiento en una unión por medio de láser, b) Microestructura del metal base DP600 observada mediante SEM c) Martensita revenida del metal base observada mediante SEM <sup>[23]</sup>

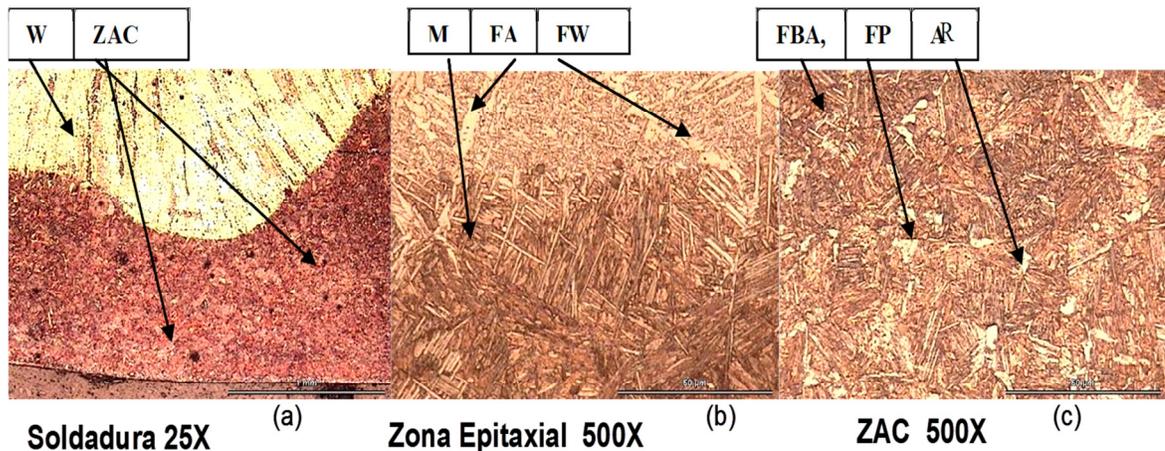
**Figura 2.37** La foto (a) muestra la afectación en todo el espesor de la placa inferior, la letra W representa la zona de soldadura y las siglas ZAC se refieren a la zona afectada por el calor. Las fotos (b) y (c) presentan la zona epitaxial y la ZAC, respectivamente, en la fotografía (b) se muestra el crecimiento de agujas de martensita (M) y ferrita intragranular en zona de aporte (FA y FW), en la fotografía (c) martensita con ferrita bainítico acicular (FBA), ferrita poligonal (FP) y posiblemente austenita retenida (AR) en la ZAC. Atacado con  $\text{HNO}_3$  2% (Nital)+  $\text{Na}_2\text{S}_2\text{O}_3$  (Le Pera). Parámetros: 118 Amper, 14.3 Volts y 800 mm/min. Calor de entrada: 3214.50. J/in. <sup>[12]</sup>

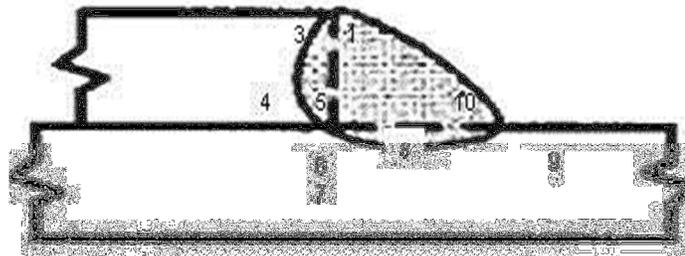
**Figura 2.38** Distribución de durezas por proceso GMAW de acero TRIP 800 <sup>[12]</sup>

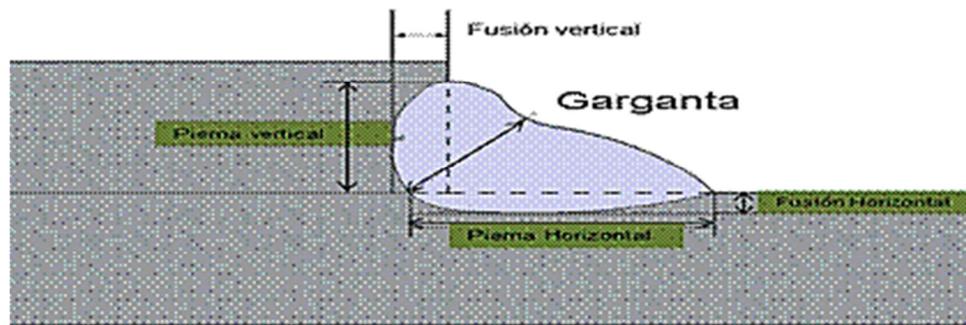
**Figura 2.39** requerimientos de pierna y garganta en la soldadura.

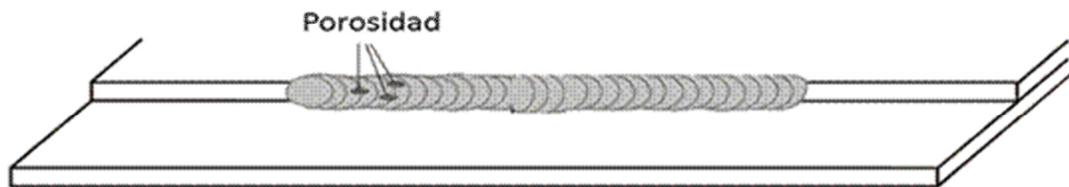
Figura 2.43 Porosidad. (27)

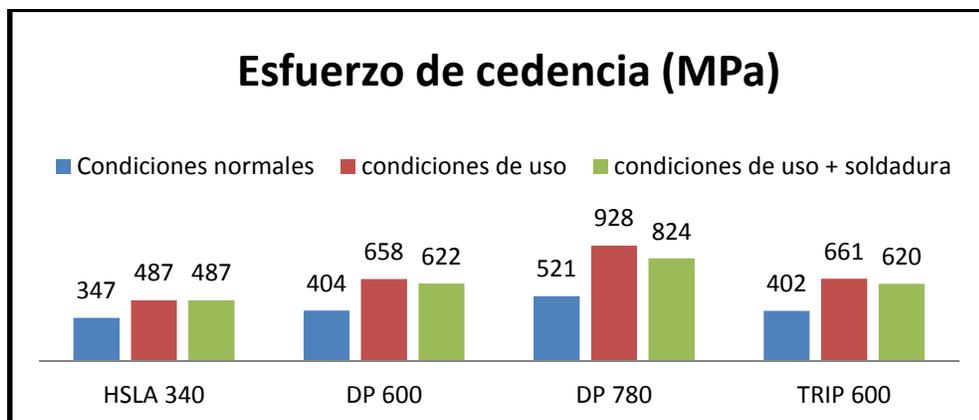
**Figura 2.44** Esfuerzo de cedencia de diferentes materiales a diferentes condiciones <sup>(16)</sup>.

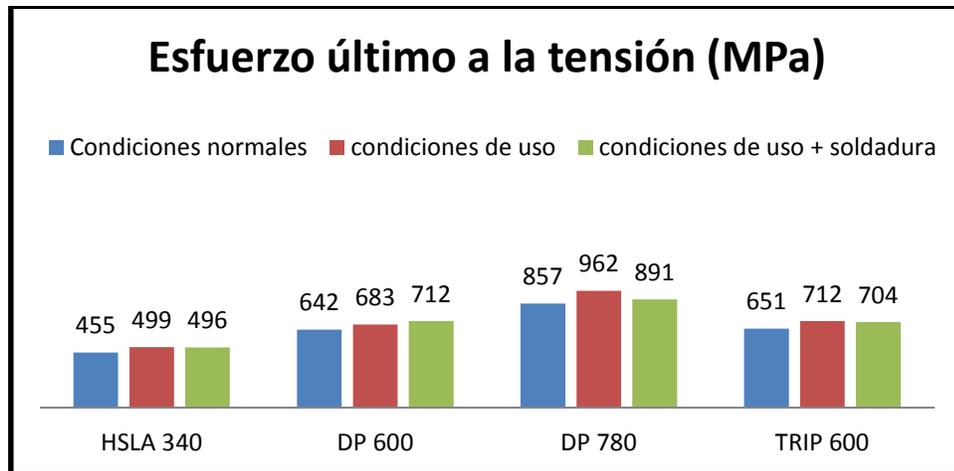
**Figura 2.45** Esfuerzo último a la tensión de diferentes Materiales a diferentes condiciones. <sup>(16)</sup>

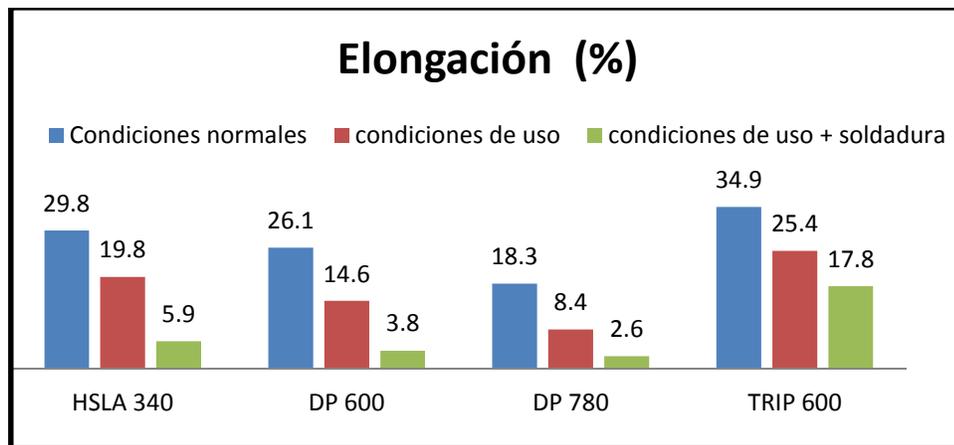
**Figura 2.46** Porcentaje de elongación de diferentes materiales a diferentes condiciones. <sup>(16)</sup>

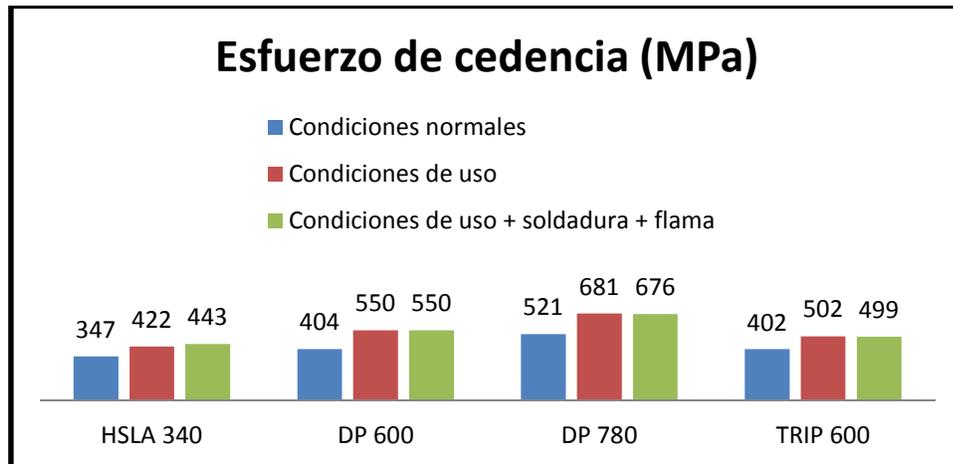
Figura 2.47 Esfuerzo de cedencia de diferentes materiales a diferentes condiciones. <sup>[16]</sup>

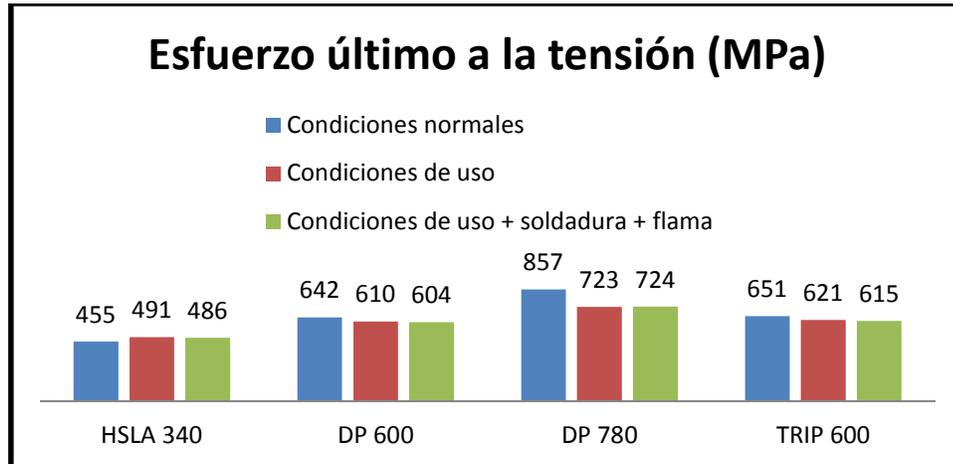
Figura 2.48 Esfuerzo último a la tensión de diferentes materiales a diferentes condiciones. <sup>[16]</sup>

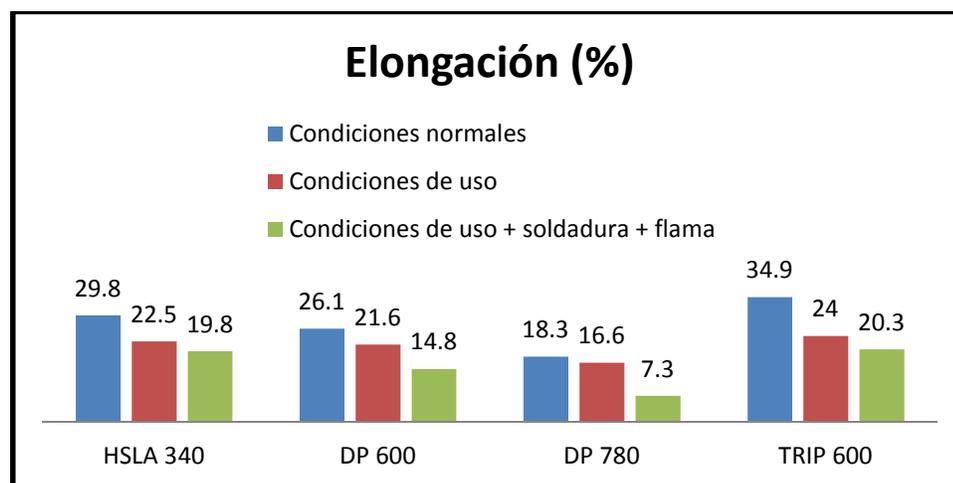
Figura 2.49 Porcentaje de elongación de diferentes materiales a diferentes condiciones. <sup>[16]</sup>

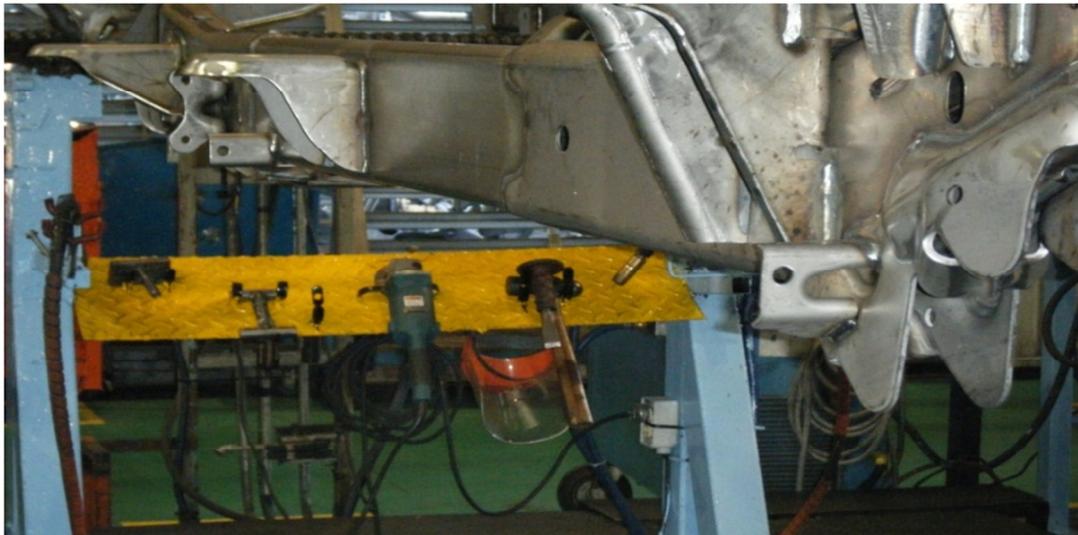
**Figura 2.50** Equipo básico para reparación en el proceso de ensamblaje.

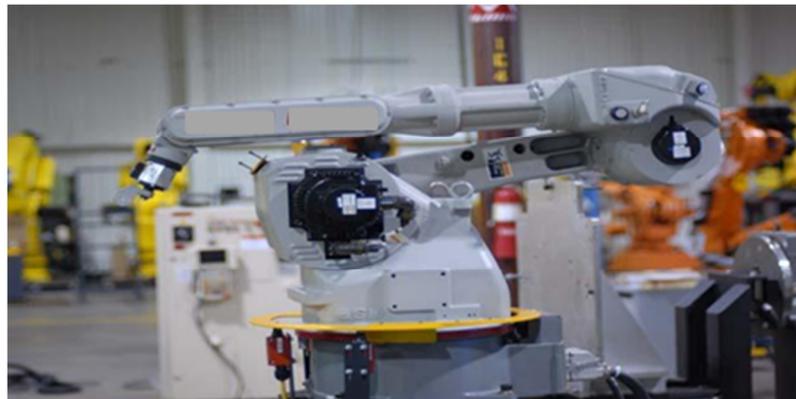
**Figura 4.1** Fotografía del tipo y modelo del robot utilizado.
