**REPARACIÓN DE ACEROS AVANZADOS AHSS UNIDOS MEDIANTE  
PROCESOS DE SOLDADURA POR ARCO ELÉCTRICO.**

**MONOGRAFÍA**

**EN OPCIÓN COMO ESPECIALISTA  
DE LA SOLDADURA INDUSTRIAL**

**Octubre 2010**

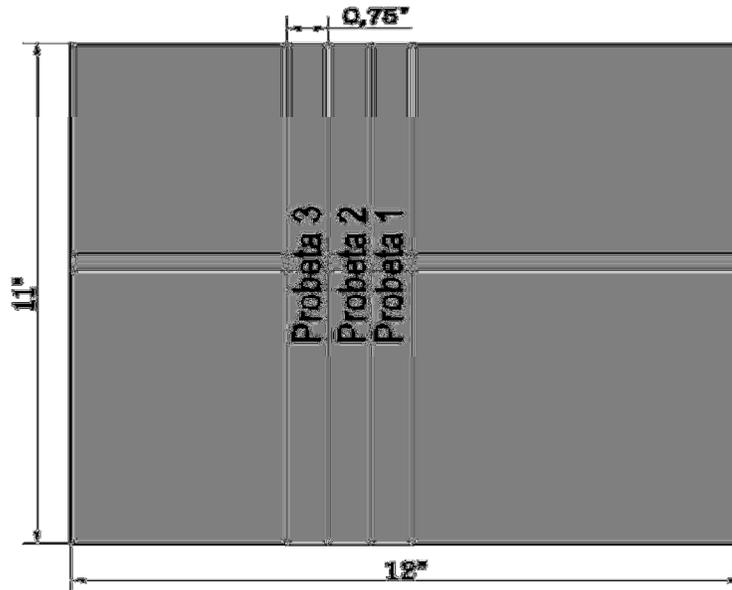
Figura 4.4 Muestras de donde se extrajeron las probetas de tensión.

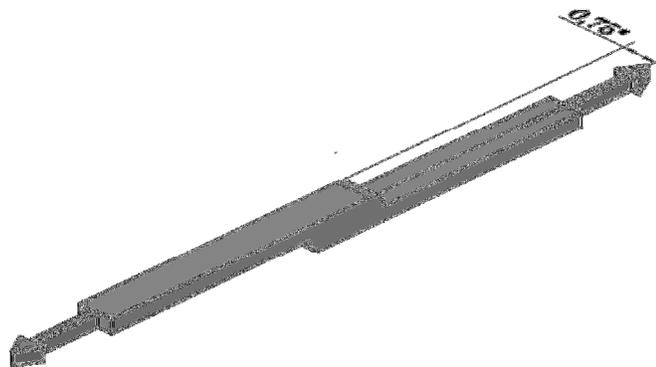
Figura 4.5 Forma en que se realizó el ensayo de tensión.

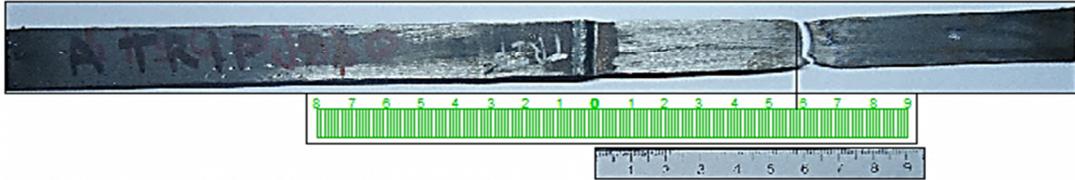
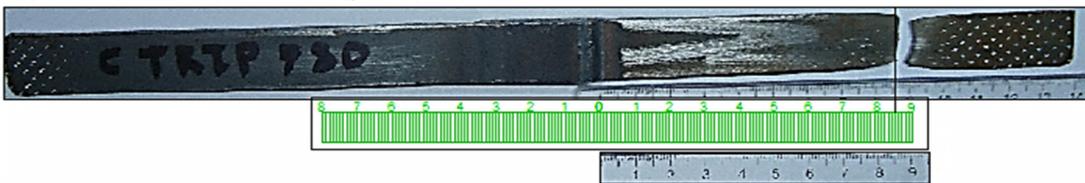
TRIP 780 "A" Fractura a 5.8 cm del pie de la soldadura.

TRIP 780 "B" Fractura a 6.6 cm del pie de la soldadura.

TRIP 780 "C" Fractura a 8.5 cm del pie de la soldadura.

**Figura 4.6** Ruptura en los ensayos de tensión en aceros TRIP 780 primera soldadura.

La zona de fractura para el caso de los aceros TRIP, ocurrió en el metal base lejos de la soldadura y de la zona afectada por el calor como se muestra en la figura 4.6, mientras que en los aceros DP ocurrió cerca de la zona afectada por el calor de 2 a 2.5 mm de distancia del pie de la soldadura como se muestra en la figura 4.9.

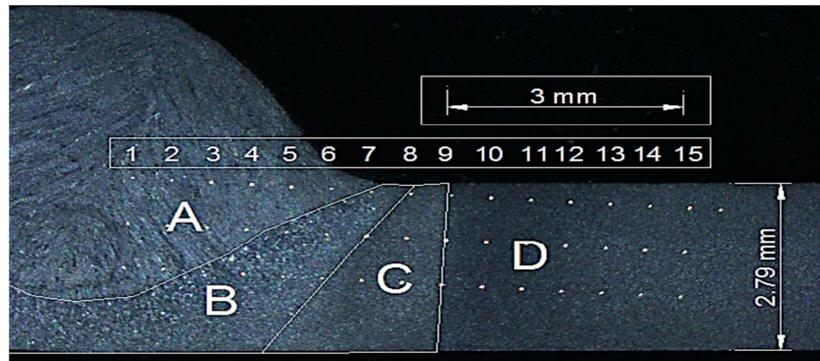
**Figura 4.7** Diferentes zonas de microdureza en aceros TRIP 780.

En el análisis del microdureza del metal base se obtuvo un promedio de 254 Números de Dureza Vickers (NDV), mientras que en la zona de unión (metal de aporte, ZAC y la zona adyacente a la ZAC) se obtuvo una promedio de microdureza de 289 NDV, esto es por lo cual la fractura se localizó lejos de la zona de unión en el metal base.

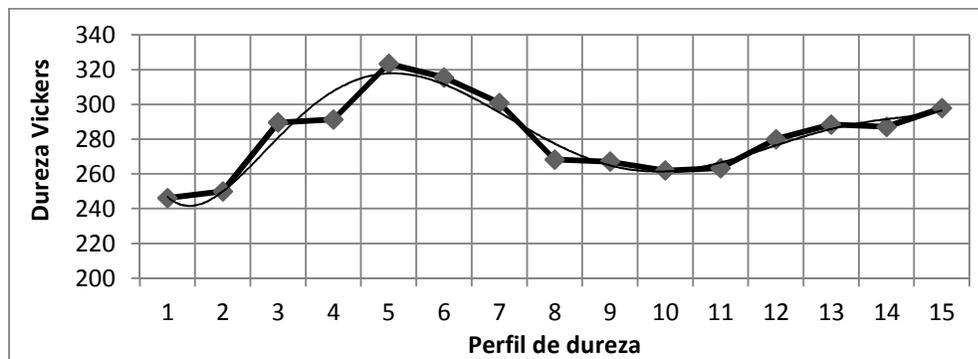
**Figura 4.8** Grafica de microdureza promedio TRIP 780.

Como se puede observar en la tabla de microdurezas, el promedio en las zonas "A", "C" y "D" tienen valores con diferencias de no más de 30 Vickers; sin embargo la zona "B" contiene microdurezas con diferencias de 70 a 100 Vickers con respecto a las zonas "A", "C" Y "D". Es importante señalar que en el caso de los aceros TRIP 780 soldados por primera vez, las fracturas ocurrieron fuera de la zona de unión.

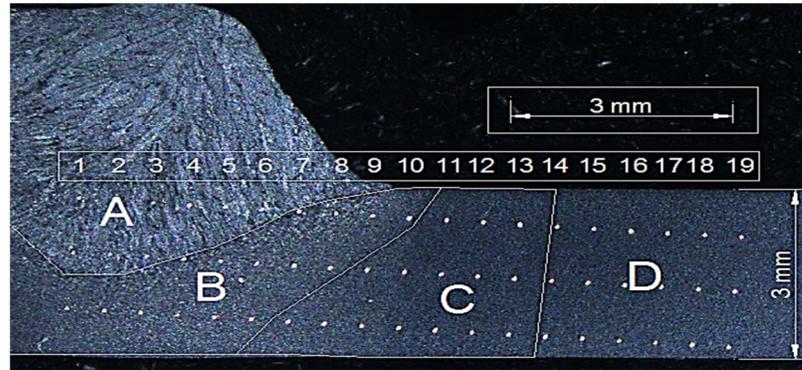
**Figura 4.10** Diferentes zonas de microdureza en aceros DP 600.

En la división de durezas por zonas en el acero DP 600, la zona "A" tuvo un promedio de microdurezas de 193 NDV lo cual, es una dureza muy por debajo de la dureza de la misma zona en los aceros TRIP 780, eso nos da una idea que la mezcla metalúrgica entre el metal de aporte ER70S-3 y el metal base soldado nos dan microdurezas completamente diferentes, la zona "B" mostro un promedio de 200 NDV, la zona "C" nos da un promedio de 183 NDV siendo esta la zona la más crítica y donde ocurre la falla, en la zona "D" la microdureza promedio es de 203 NDV donde se puede ver que la dureza aumenta considerablemente.

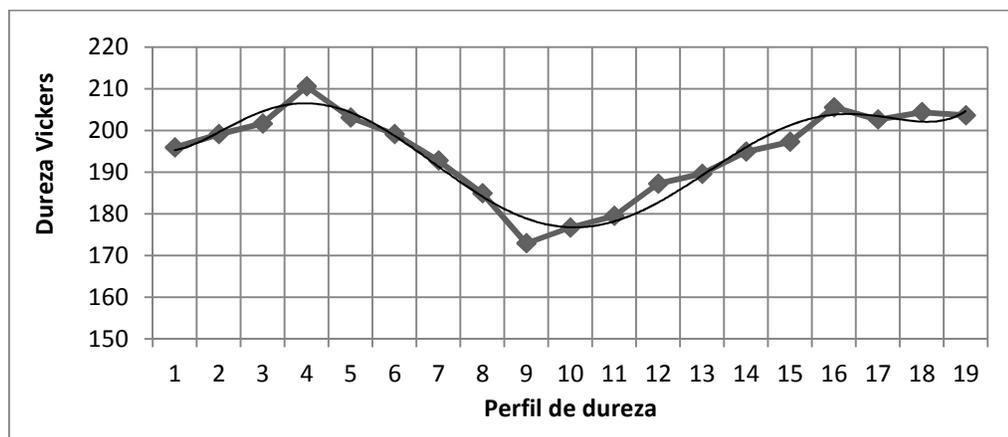
**Figura 4.11** Gráfica de microdureza promedio DP600.

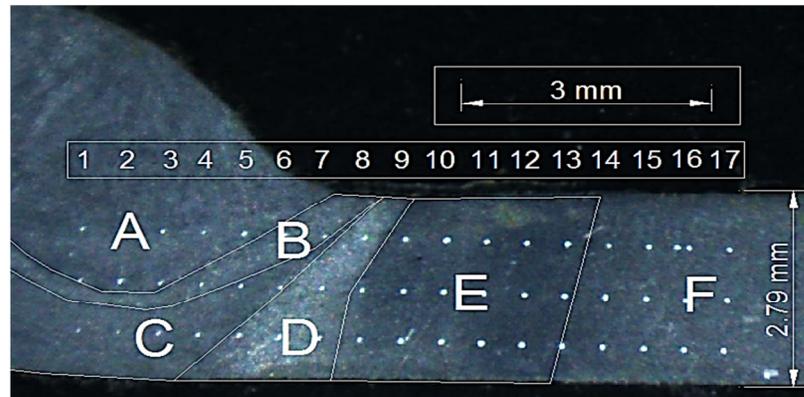
**Figura 4.13** Diferentes zonas de microdureza en aceros TRIP 780 segunda soldadura.

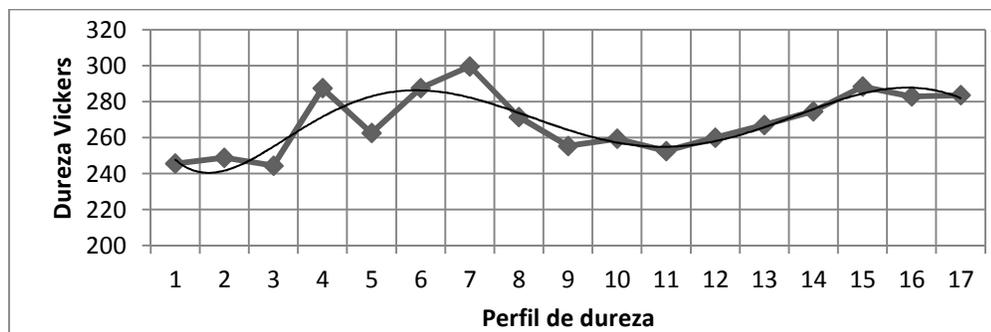
**Figura 4.14** Gráfica de microdureza promedio TRIP 780 segunda soldadura.

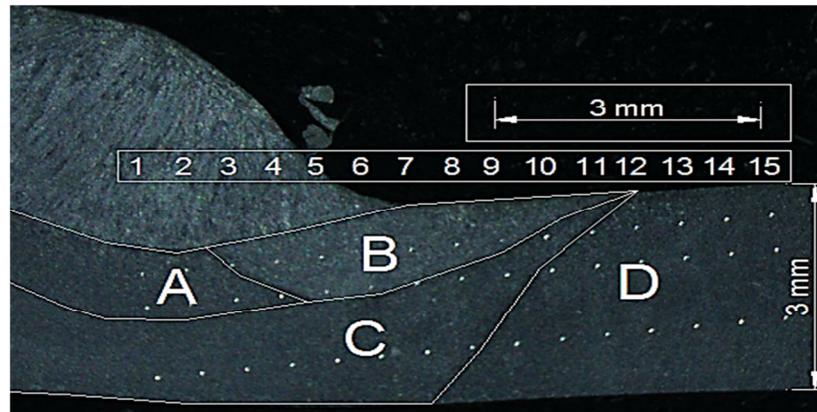
**Figura 4.16** Diferentes zonas de microdureza en aceros DP 600 segunda soldadura.

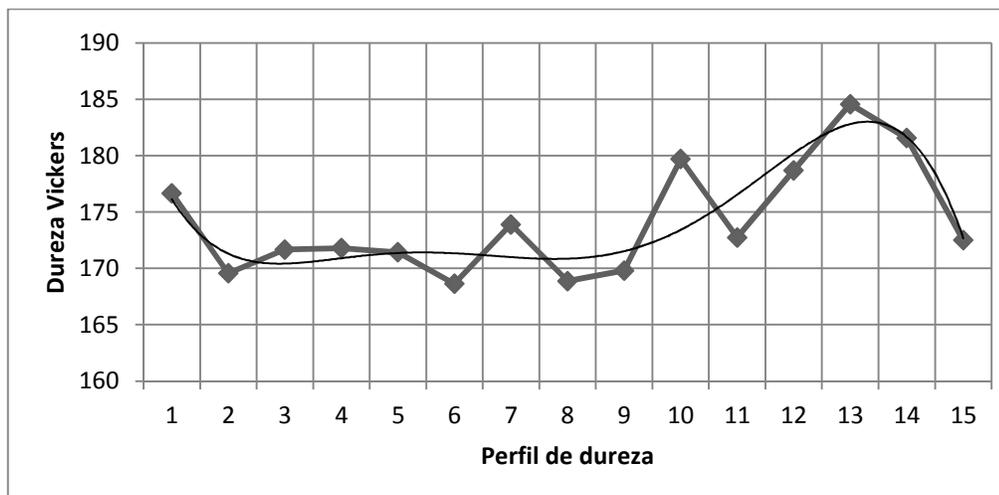
**Figura 4.17** Gráfica de microdureza promedio DP600 segunda soldadura.

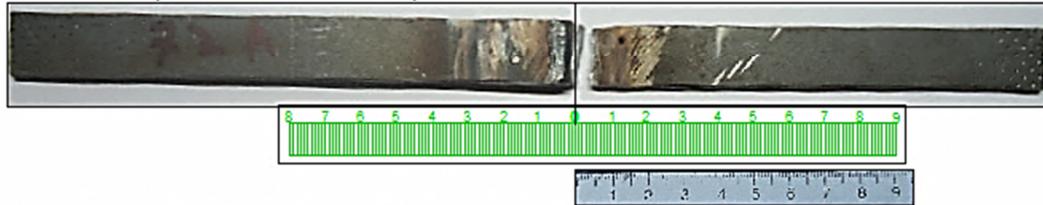
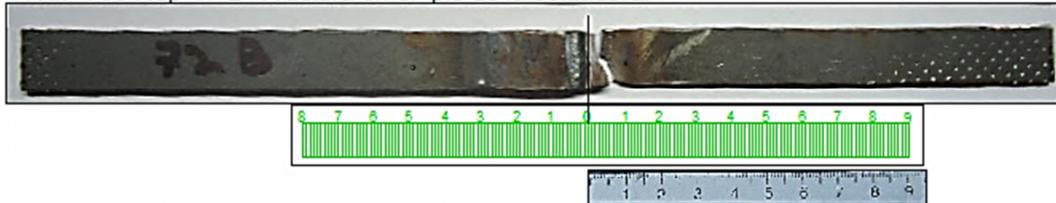
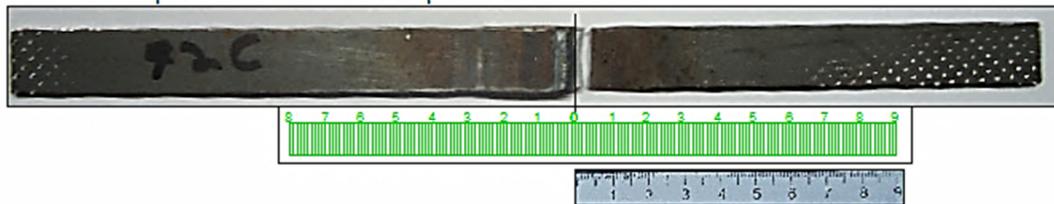
TRIP 780 Rep-1 "B" Fractura en el pie de la soldadura.

TRIP 780 Rep-1 "C" Fractura en el pie de la soldadura.

**Figura 4.18** Ruptura en los ensayos de tensión en aceros TRIP 780 tercera soldadura.

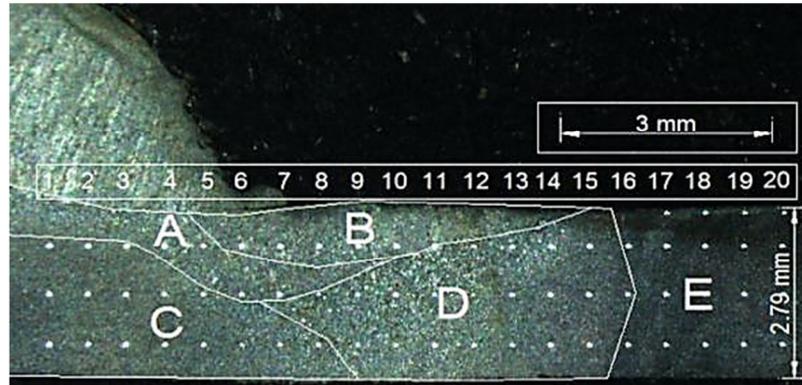
**Figura 4.19** Gráfica de microdureza promedio TRIP 780 tercera soldadura.

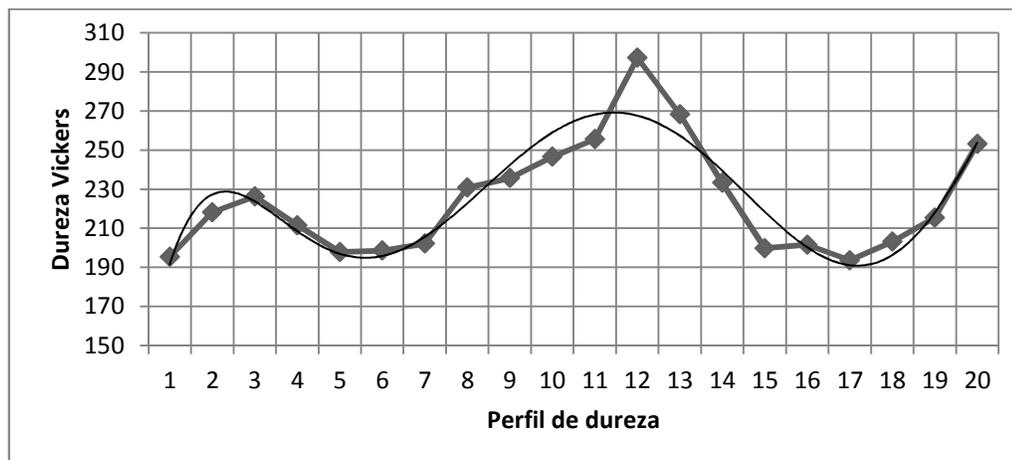
**Figura 4.20** Diferentes zonas de microdureza en aceros TRIP 780 tercera soldadura.

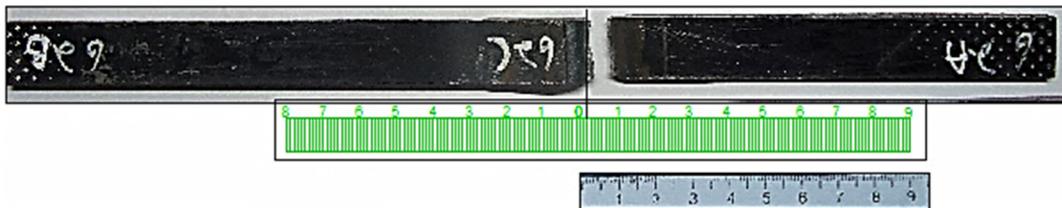
**Figura 4.21** Ruptura en los ensayos de tensión en aceros DP600 tercera soldadura.

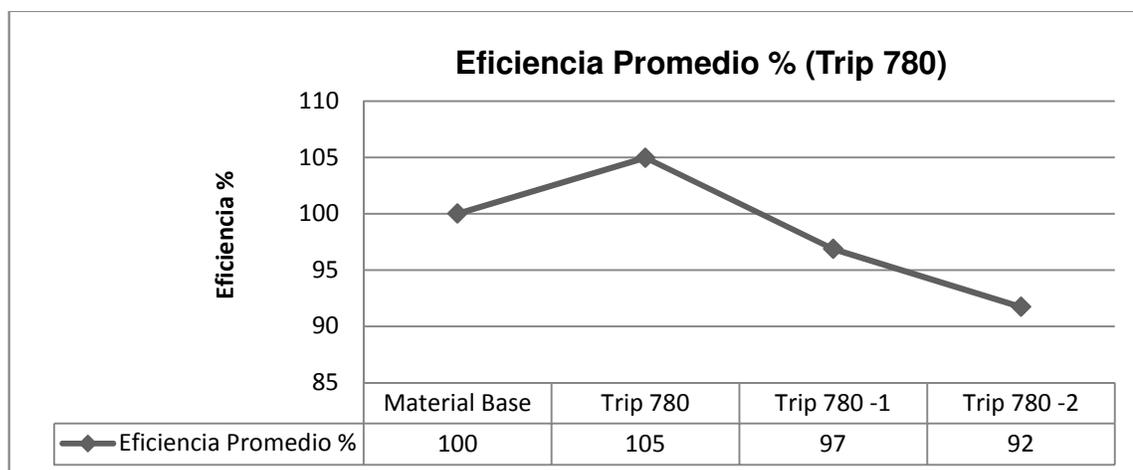
**Figura 4.24** Eficiencia de la unión en aceros TRIP 780.

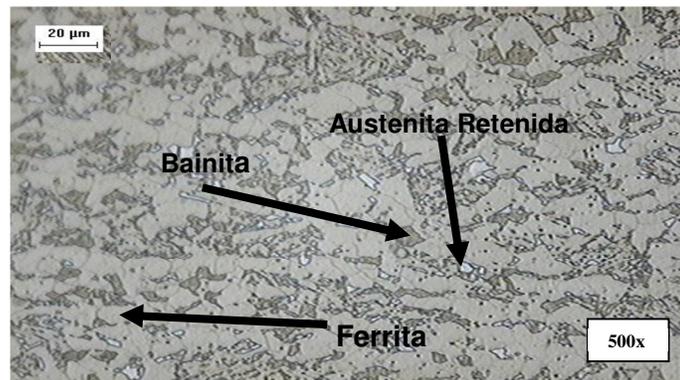
**Figura 4.26** Metal base acero TRIP 780 a 500x.

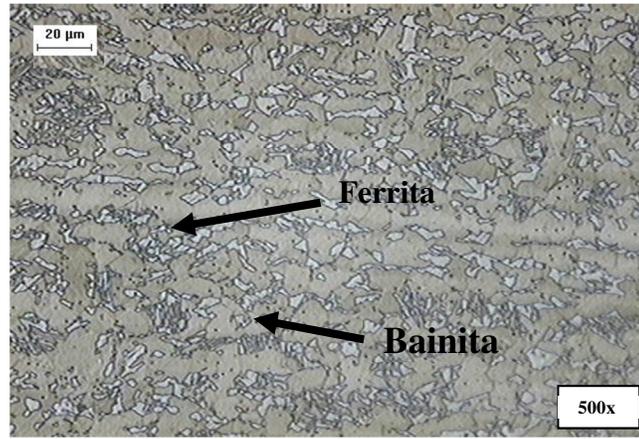
**Figura 4.28** Zona afectada por el calor adyacente al metal base TRIP 780 a 500x.

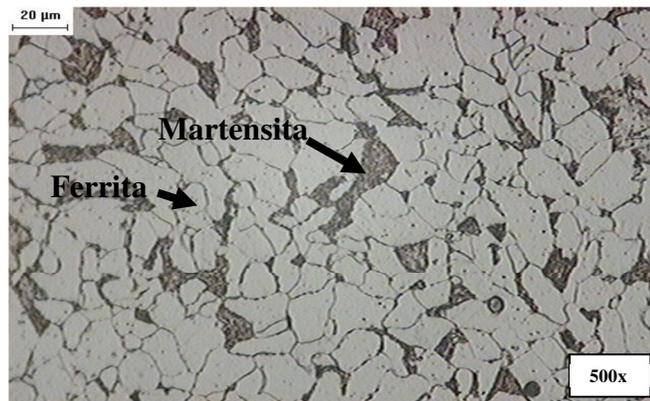
**Figura 4.29** Metal base acero DP 600 a 500x.

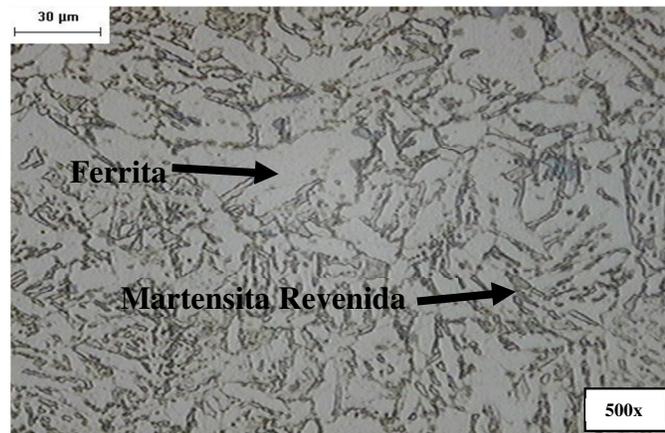
**Figura 4.30** Zona Afectada por el calor adyacente al metal base DP600 a 500x.
