## **TRATAMIENTO POR PLASMA PARA MEJORAR LA RESISTENCIA AL DESGASTE Y A LA CORROSIÓN BAJO TENSIÓN EN AMBIENTE AMARGO DE UN ACERO ENDURECIBLE POR PRECIPITACIÓN**

### **PLASMA TREATMENT TO IMPROVE WEAR AND STRESS RESISTANCE IN SOUR ENVIRONMENTS OF A PRECIPITATION HARDENING STEEL.**

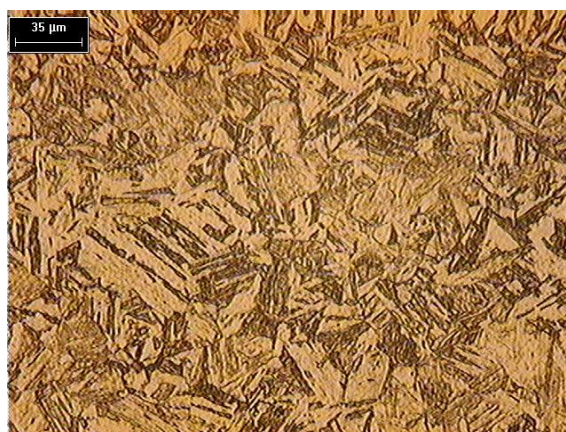
Fig. 2. Microestructura del acero 17-4 PH posterior al tratamiento térmico de solubilizado y envejecido.

En la figura 2 se presenta la microestructura de martensita revenida típica de un tratamiento térmico de solubilizado y envejecido, como se observó bajo el microscopio óptico en el material previo al tratamiento de nitruración. La dureza superficial observada fue de 33 HRC. Ambas condiciones corresponden a una aleación estandarizada del tipo ASTM A7054 Gr.630, utilizada comúnmente en las aplicaciones mencionadas para el acero 17-4 PH. La finalidad del tratamiento térmico realizado es obtener condiciones iniciales estandarizadas, para determinar el impacto del procesamiento en las propiedades superficiales de la aleación.

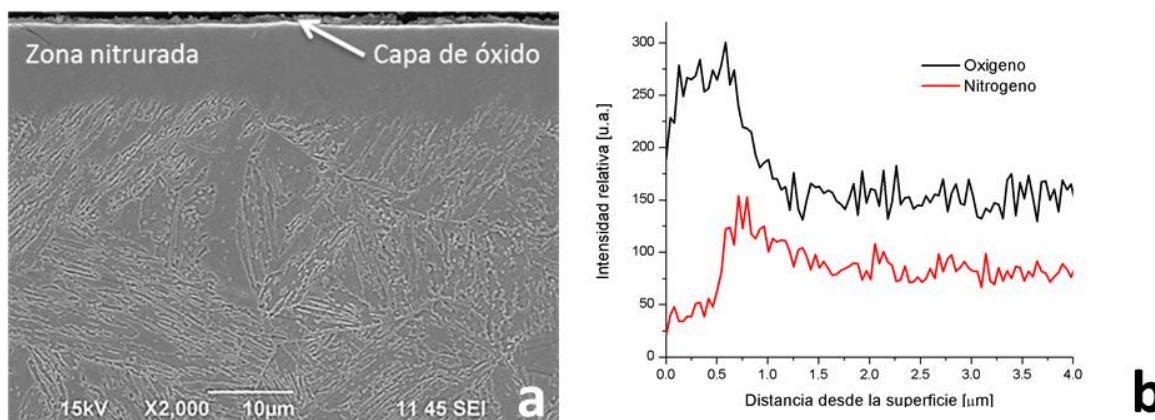
Fig. 3. a) Corte transversal de una muestra nitruada y post-oxidada y b) perfil EDS para Oxígeno y nitrógeno

Luego del proceso de oxi-nitruración, se seccionó un espécimen representativo de las muestras procesadas y se observó en el MEB. La morfología obtenida se presenta en la figura 3, en donde se aprecia una zona de nitruros (también denominada capa blanca) de un espesor de aproximadamente  $9\ \mu\text{m}$  y una capa de óxido poco homogénea de entre  $200 - 500\ \text{nm}$ . El gráfico de la figura 4 presenta un perfil químico de  $4\ \mu\text{m}$  para nitrógeno y oxígeno obtenido mediante análisis EDS (Espectroscopia de energía dispersiva de rayos X). Dicho perfil, el cual fue obtenido desde la parte más externa ( $0\ \mu\text{m}$ ) hacia el interior del material ( $4\ \mu\text{m}$ ), hace evidente la presencia de la capa oxidada al mostrar un alto nivel de oxígeno aproximadamente en los primeros  $500\ \text{nm}$ , el cual disminuye claramente hacia el interior de la muestra. En el caso del nitrógeno, el perfil muestra un alto contenido de este elemento en la interfase con la capa oxidada, que disminuye ligeramente hasta mantenerse relativamente estable en la región correspondiente a la capa de martensita expandida. A partir de este análisis se concluye también que no se observa una zona de difusión más allá de la capa nitruada.

El fenómeno de corrosión en una solución rica en  $H_2S$  implica que sobre la superficie de la probeta se forma una capa de sulfuro de hierro que promueve la propagación de grietas microscópicas que inician en los límites de grano del material. Estas grietas se acentúan debido al esfuerzo presente, por lo que se favorece más este fenómeno en aquellas zonas sometidas a mayores esfuerzos. Sin embargo, durante el proceso de nitruración y post-oxidación se forma una delgada capa de compuestos y una capa de óxidos, como ya ha sido demostrado, lo que reduce significativamente el área expuesta en los límites de grano, como se puede comprobar en la micrografía mostrada en la figura 3.

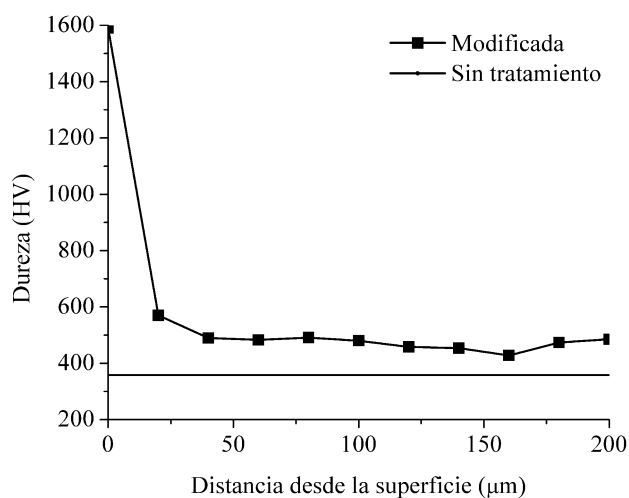
Fig. 4. Dureza transversal en el material tratado.

Por otra parte, las mediciones en la dureza del material (de manera transversal) corroboran que no existe una zona de difusión posteriormente a su tratamiento, como se observa en la figura 4. Sin embargo, se aprecia que existe un incremento en la dureza del sustrato, que alcanza hasta  $438\ \text{HV}_{0.05}$  (aproximadamente equivalente 45 HRC), lo que se explica debido a que la temperatura a la que se realizó el proceso ( $450\ ^\circ\text{C}$ ), si bien es inferior a la temperatura recomendada para la fase de envejecimiento del tratamiento térmico ( $595\ ^\circ\text{C}$ ), sí contribuye a que el proceso de envejecimiento continúe en el material, incrementando con ello la dureza del sustrato. Este fenómeno se ha reportado ya en otros aceros martensíticos como una consecuencia natural de procesos de endurecimiento superficial similares, como la nitruación o nitro-carburización [25].

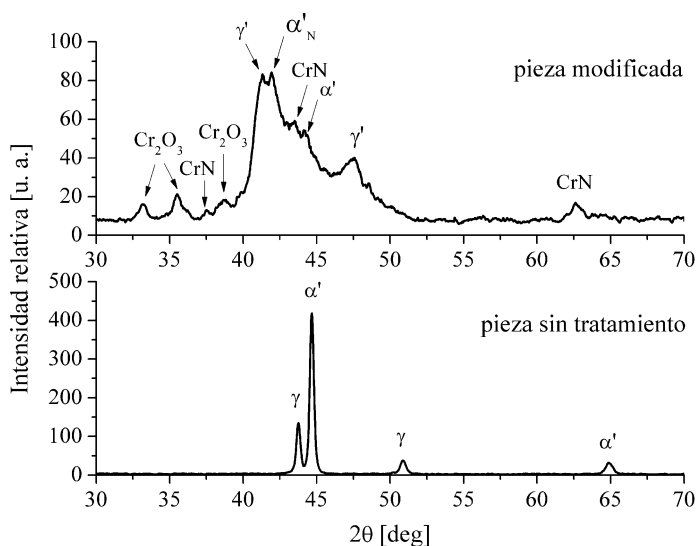
Fig. 5. Espectro de difracción de rayos X para las muestras sin y con tratamiento

Tanto la probeta sin tratamiento como la probeta procesada se caracterizaron mediante difracción de rayos X con el objetivo de identificar las fases cristalinas presentes en la región cercana a la superficie. Los resultados se presentan en la figura 5, en donde se aprecia que la muestra sin tratamiento exhibe principalmente los picos de difracción característicos de la fase  $\alpha'$  (martensita) y se detecta la presencia de los picos de la fase  $\gamma$  (austenita) que se formó durante el proceso de envejecimiento. Por otro lado, la muestra procesada presenta los picos de difracción del nitruro de cromo (CrN), formado como consecuencia de la temperatura del proceso y del cromo presente en relativa abundancia en esta aleación. También se encuentran los picos característicos de la fase semi-amorfa denominada como “martensita expandida” (fase  $\alpha'N$ ) [25]. Se ha encontrado que esta fase corresponde a una ferrita- $\alpha'N$  b.c.t. (del inglés *body centered tetragonal*), es decir una ferrita expandida por el efecto de la incorporación de los átomos de nitrógeno [21]. Por último, aunque con reflexiones muy pequeñas debido al espesor de la capa de óxido, se detecta la presencia de óxido de cromo del tipo  $Cr_2O_3$ , producido durante la fase de oxidación iónica.

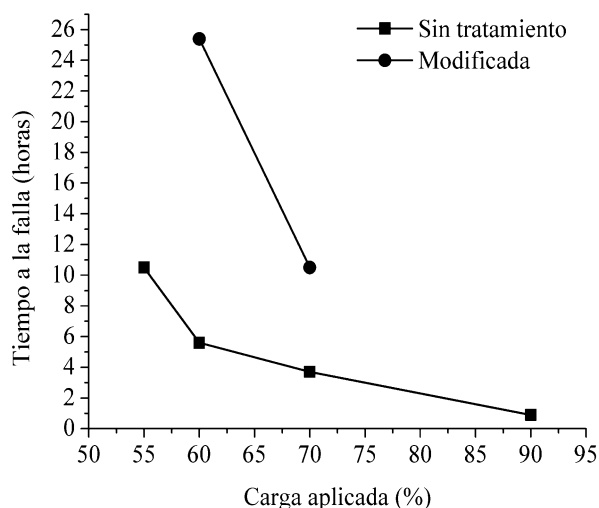
Fig. 6. Relación entre el porcentaje de carga aplicada y el tiempo a la falla, para las muestras sin tratamiento y las muestras con tratamiento superficial.

Las probetas nitruradas y post oxidadas se sometieron al ensayo de corrosión bajo esfuerzos en ambientes amargos utilizando el método y solución ya descritos. Los anillos fueron deformados para producir un esfuerzo de 620 MPa y 723 MPa, que corresponden al 60 % y 70 % del  $\sigma_{ys}$ , respectivamente. El valor medido para el límite elástico de este material es de 1034 MPa. Los resultados de los ensayos se presentan en la figura 6, en donde se aprecia que las muestras tratadas soportan sensiblemente más tiempo antes de fallar en comparación con las muestras sin tratamiento. Como se aprecia, las probetas sin tratamiento sometidas a cargas del 60 % del  $\sigma_{ys}$ , fallaron a las 5.6 horas de ensayo, mientras que la probeta oxi-nitrurada sometida a la misma carga

soportó hasta 25.4 horas de prueba antes de la rotura. Para el caso de las muestras sometidas al 70 % del  $\sigma_{ys}$ , el tiempo a la falla pasó de 3.7 horas en una probeta sin tratamiento a 10.5 horas en una probeta nitrurada y post oxidada. Se presentan, a manera de complemento, los resultados de ensayos en probetas sin tratamiento a diferentes valores del porcentaje del límite elástico, para apreciar la tendencia que existe a una reducción en el tiempo a la rotura con respecto al incremento en el esfuerzo aplicado.

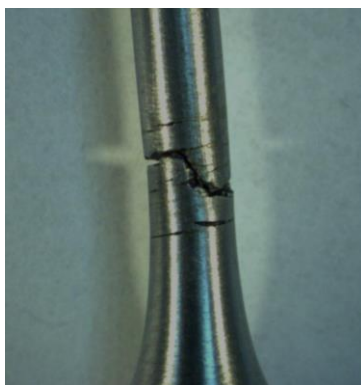
Fig. 8. Probeta después de la ruptura en una prueba de SSC, mostrando las grietas que se forman debido al efecto combinado del esfuerzo y el ambiente amargo.

Un análisis de la probeta de prueba luego del ensayo de SSC, como se aprecia en la figura 8, permite definir la ocurrencia de una rotura frágil con un nivel de deformación mínimo previo a la falla y presencia de grietas múltiples, típicas del mecanismo SSC [26].

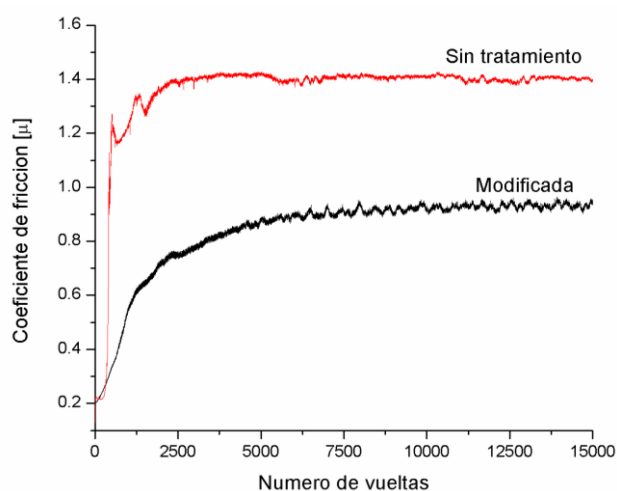
Fig. 10. Coeficiente de fricción como una función del número de vueltas durante la prueba de desgaste.

En lo que se refiere al comportamiento ante el desgaste, el gráfico de la figura 10 presenta los valores del coeficiente de fricción obtenidos durante el ensayo de desgaste para las muestras sin tratamiento y modificada superficialmente. Como puede apreciarse, el valor de dicho coeficiente se estabiliza para ambas muestras después de aproximadamente 3500 vueltas, en valores de 1.4 y 0.93 para el material sin tratamiento y modificado respectivamente. En este punto, y en acuerdo con trabajos previamente reportados [30], la disminución en dicho valor podría ser atribuida al desempeño de la capa oxidada como un lubricante sólido, hecho que resulta en el requerimiento de fuerzas menores para mantener el desplazamiento de las superficies en contacto.
