Análisis del efecto microestructural en el agrietamiento por hidrógeno en uniones soldadas por SAW de acero API 5L-X70.

D.C. ROMO MENDOZA; E. HURTADO DELGADO; A. REYES VALDÉS

FORO DE INGENIERÍA E INVESTIGACIÓN EN MATERIALES. VOL. 13 (2016) 1-8

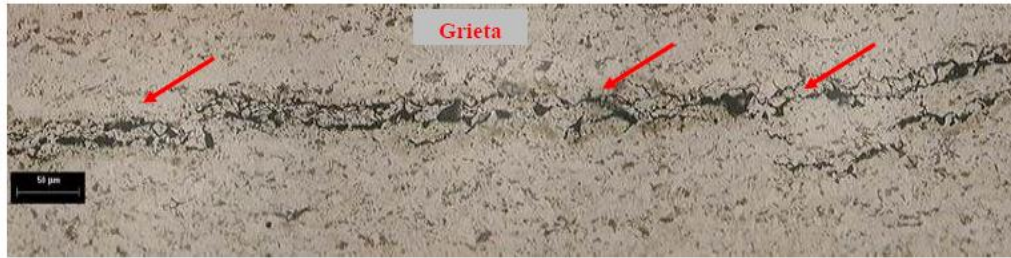
La Figura 5 demuestra la presencia de grietas en el acero, en donde dichas grietas tienen un comportamiento representativo de HIC y de SSC, todas las muestras expuestas al H₂S mostraron un comportamiento igual de agrietamiento.

Figura 5. Agrietamiento por hidrógeno con aspecto escalonado, 100X.

Algunos autores han reportado que el comportamiento de la grieta en forma escalonada es representativo de un proceso de HIC (2) (5), mientras un comportamiento transgranular e intergranular de la grieta y la unión de 2 grietas o más son representativos a un proceso de SSC, ya que este proceso se puede presentar de 2 tipos (10). Un comportamiento mixto puede observarse en la Figura 6, donde la propagación de la grieta va de forma transgranular a intergranular, la presencia de las grietas se presentó de la misma forma en todas las muestras. Se observa la presencia de una fase bainítica, la cual es una microestructura dura y muy susceptible a sufrir el daño por hidrógeno (11).

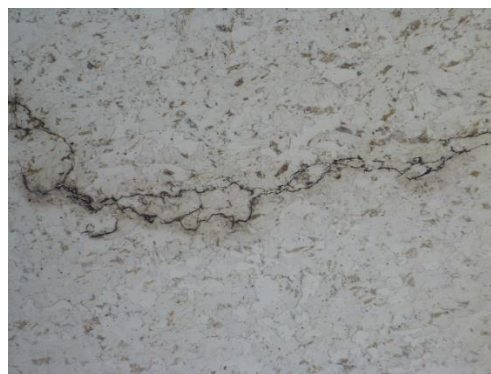
Figura 6. Comportamiento del agrietamiento por hidrógeno, 200X.

La presencia de la fase bainítica en el material se encuentra presente en la parte cercana a la superficie, debido a los procesos de enfriamiento en donde lo más cercano a la superficie es lo primero en enfriarse en comparación al núcleo del material. Carneiro, mostró que una microestructura como la bainita/martensita tiene el mejor desempeño con respecto a la susceptibilidad del HIC y SSC (5).
